Rapport fra teknisk-hygiejnisk tilsyn på vandværk

Vandværk: **Nørskovlund Vandværk AMBA**

Tilsynsdato: **17. februar 2016**

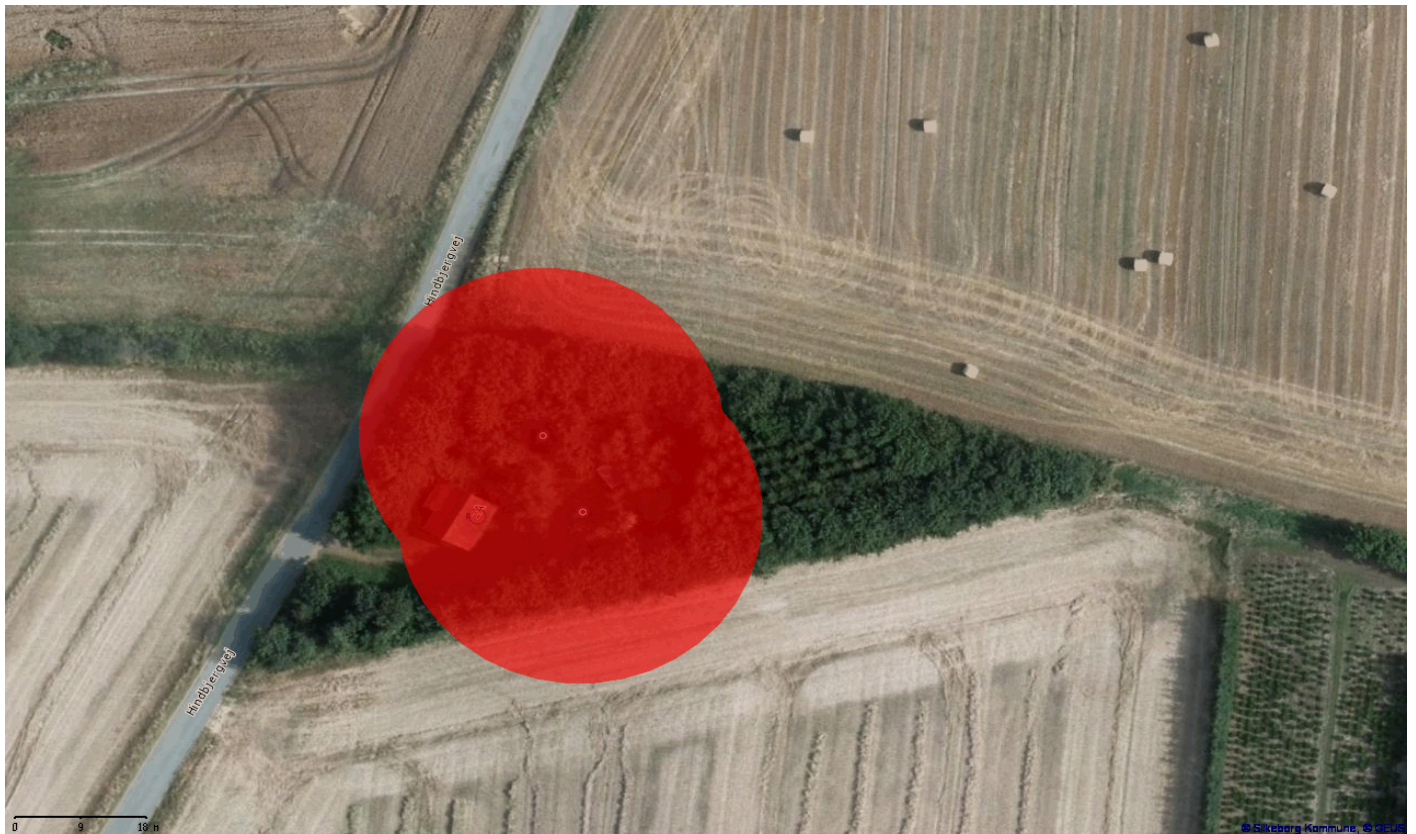
Er 25 meters beskyttelseszone respekteret? - indenfor 25 m fra boreriger til almene vandværker må der ikke dyrkes, gødes eller bruges pesticider - gælder kun erhvervsmæssige og offentlige formål - ikke for private haver! - intet krav om markering af zonen! - overtrædelser indberettes til Natur-Erhvervstyrelsen!	x				både mod nord og Syd for vandværksgrunden er der mindre landbrugsarealer indenfor 25 m zonerne - vandværket oplyser at begge landmænd respekterer beskyttelseskravene for disse zoner!
Terrænliggende råvandsstation					
Adgangssikring? - låg/dør skal være aflåst - Elektronisk indbrudsalarm anbefales!	x				
Beskyttelse mod overflade- og regnvand, smådyr og anden forurening? - bundplade skal være udført i beton og være hævet over terræn - hætte skal være tæt og forsynet med gummilister mod bundplade - eventuelle ventilationsåbninger skal være forsynet med insektnet - mus og andre smådyr må ikke kunne komme ind i råvandsstationen	x				Oplyst at der tidligere har været problemer med mus - men ingen tegn herpå pt!

1 Luffoto fra 2014 med angivelse af 25 m zoner!

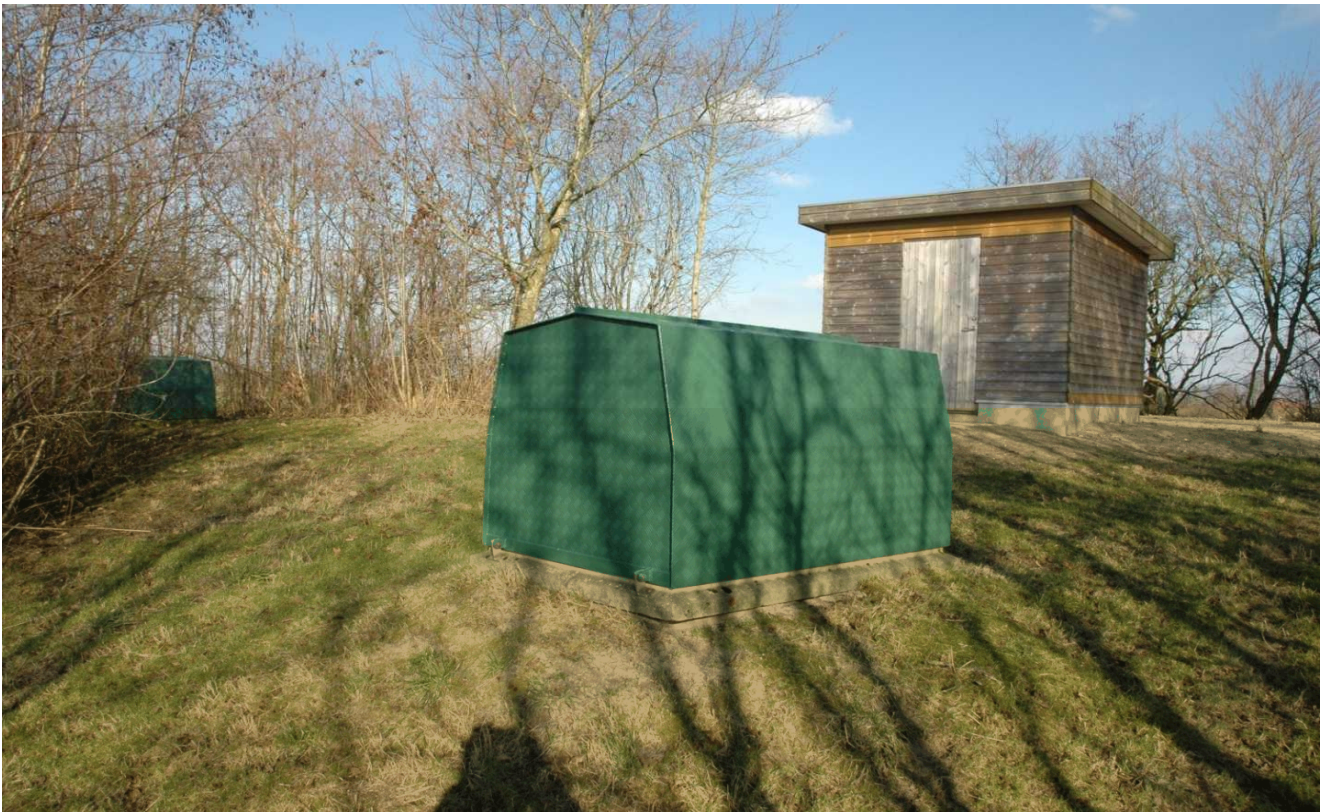
3 Vandværkets 2 boringer med terrænliggende råvandstationer og træskur i baggrunden, der huser mandehul til rentvandstanken.

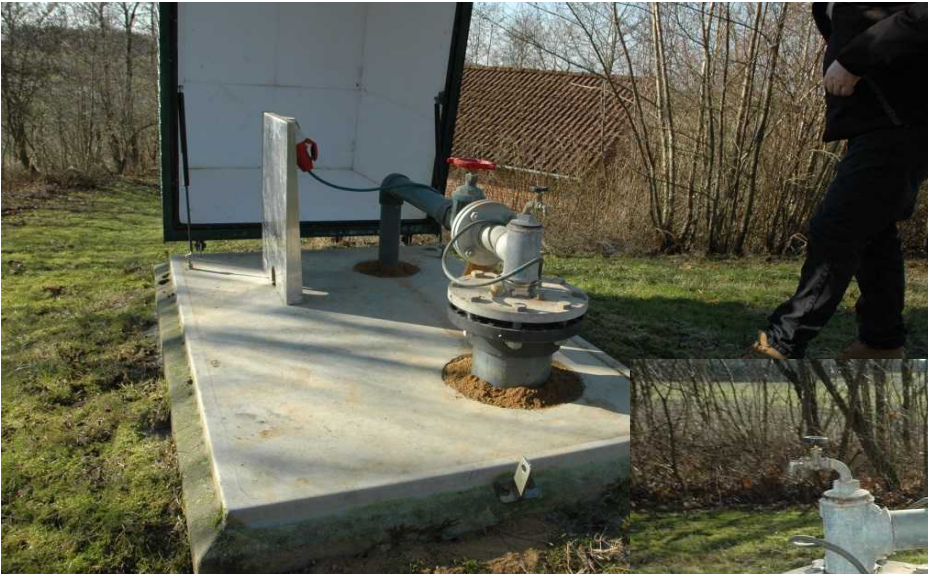
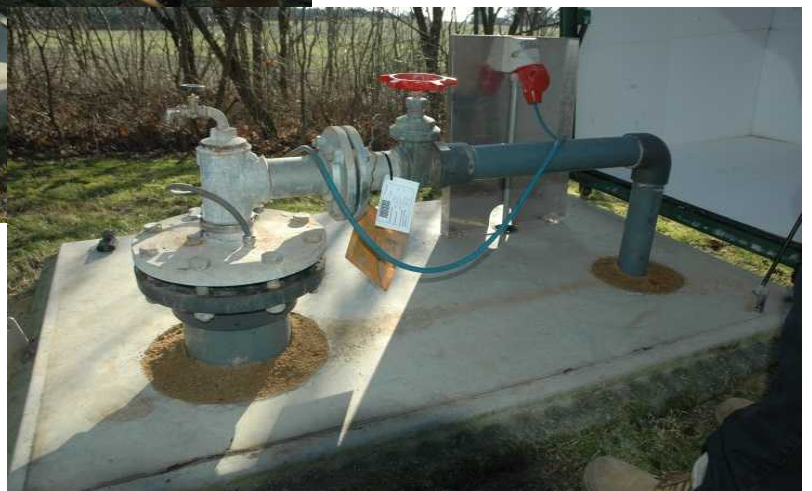
4 Boring dgu-nr: 77.1278

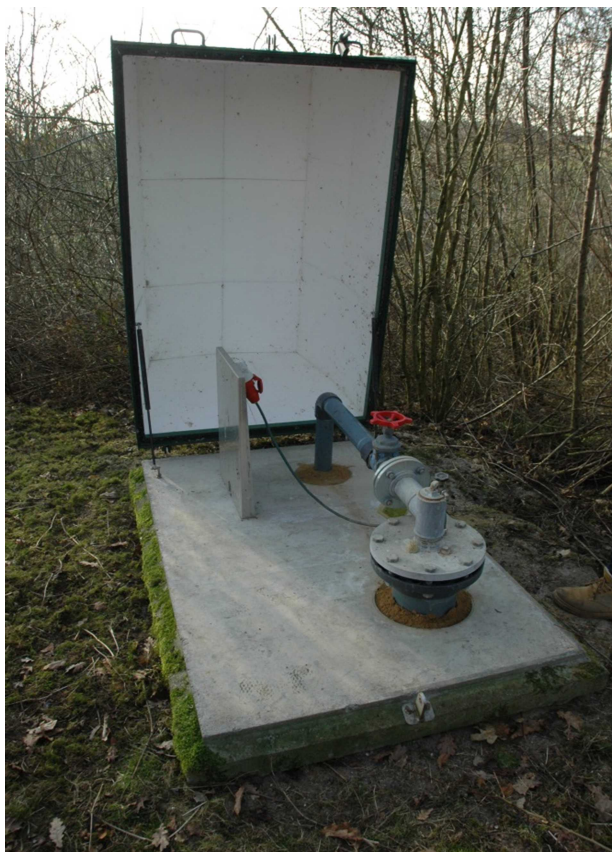
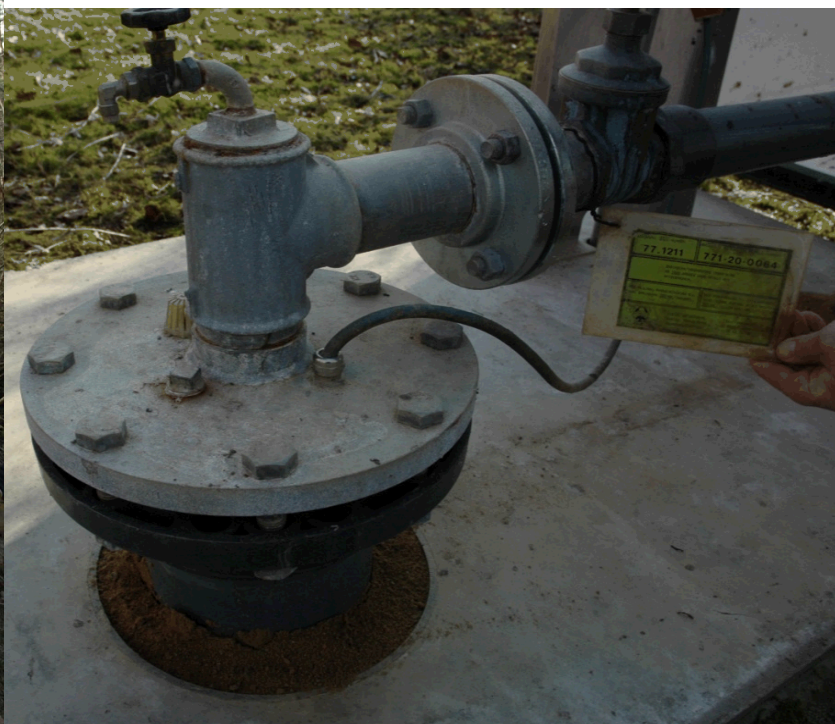
Boring dgu-nr: 77.1211

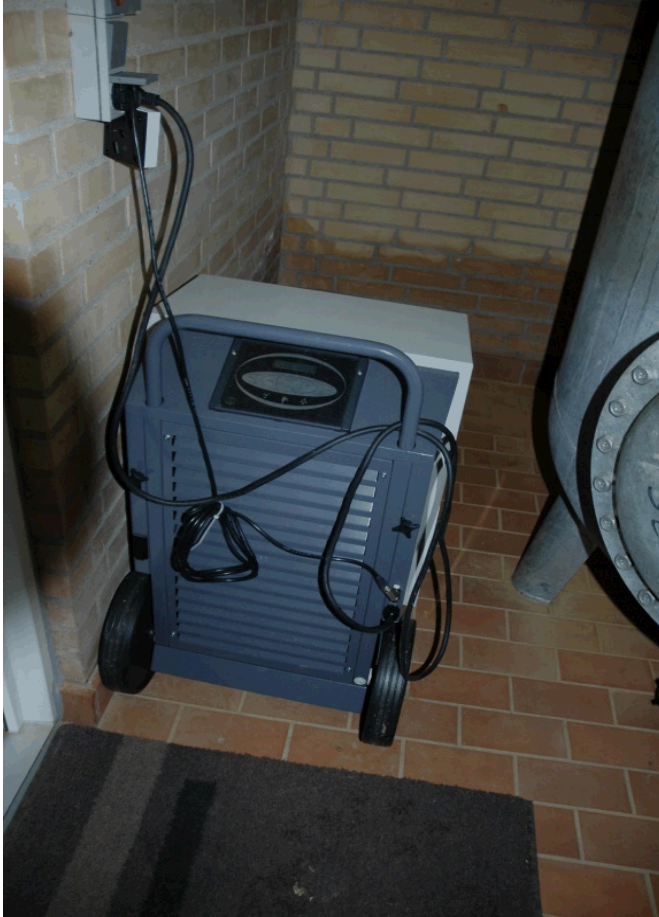
6 Affugter i vandværksbygningen

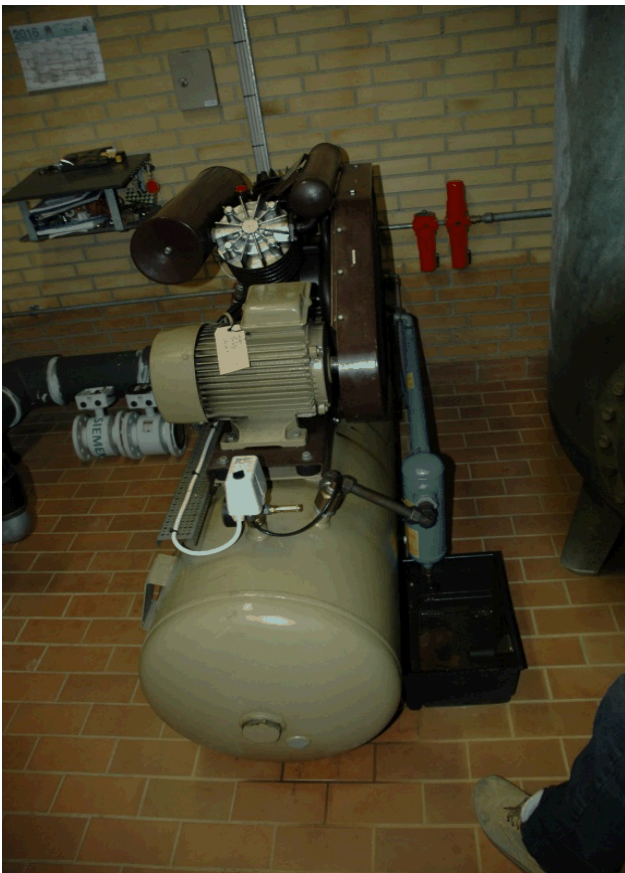
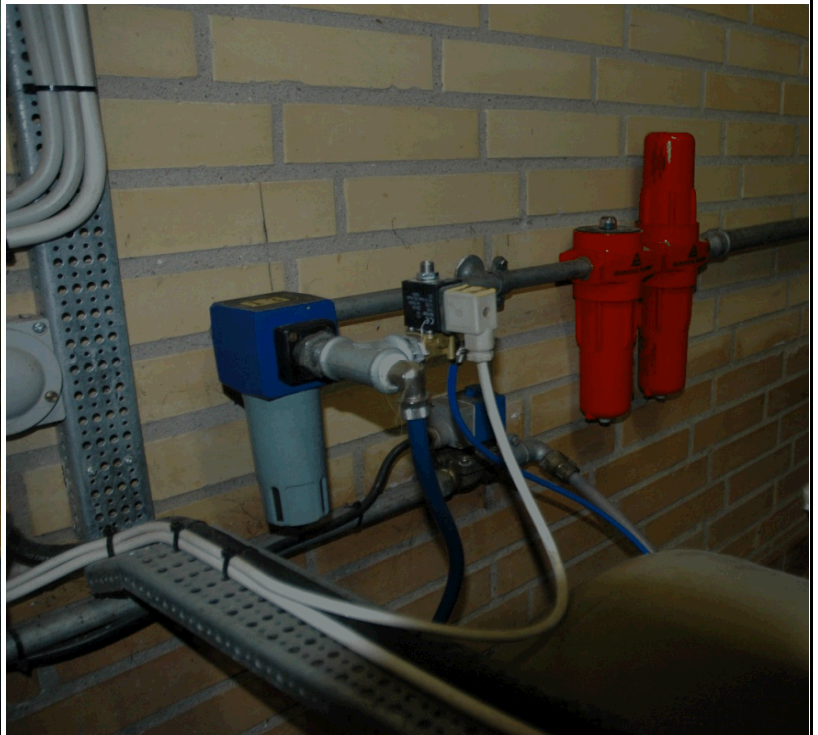
7 Kompressor med tilhørende udsugningsfiltre samt olie- og vandudskillere på afgangssiden - fint

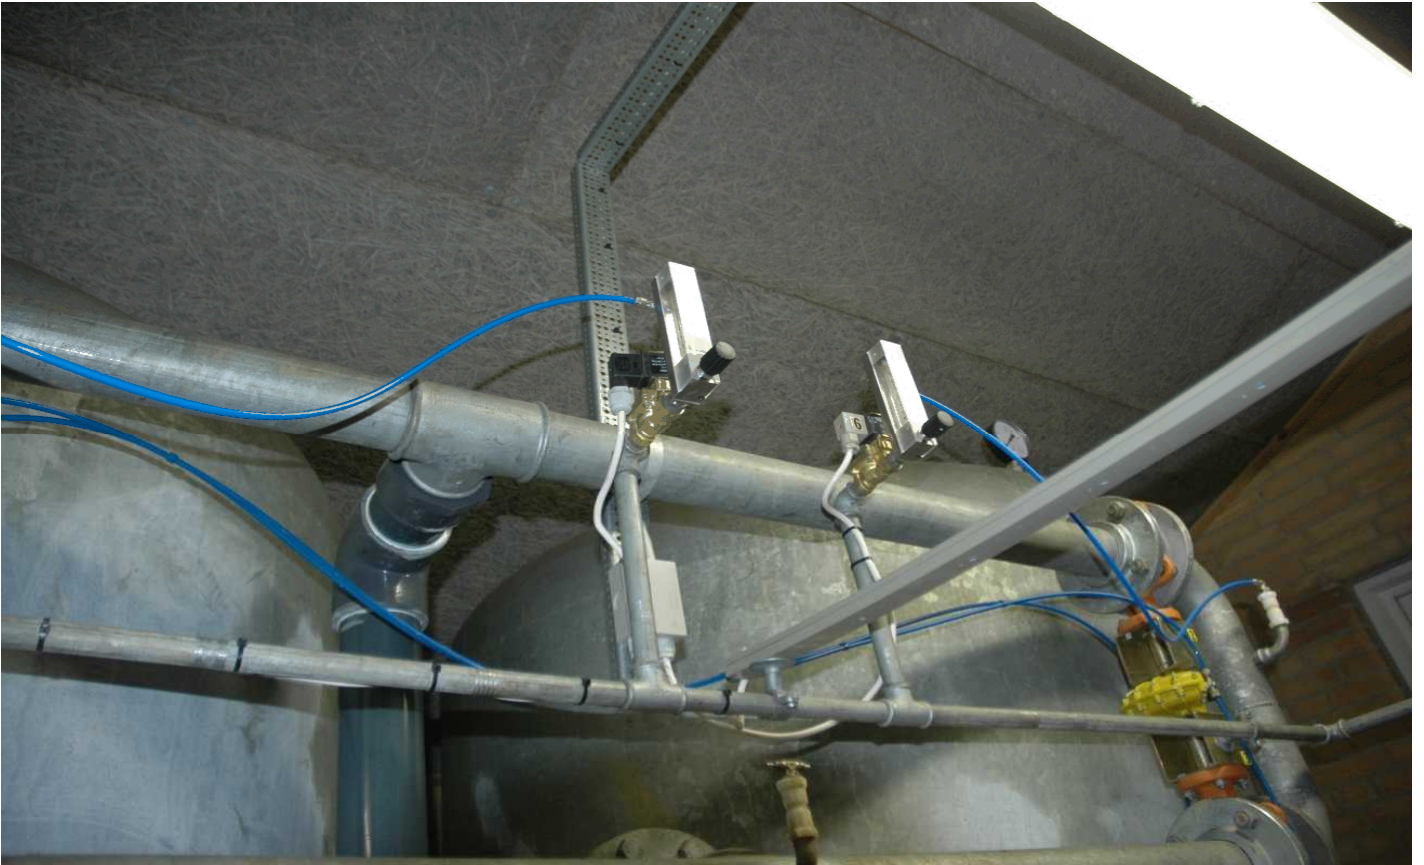
8 Lufffordelerarrangement til forfilterne med individuel flowjustering til hvert filter

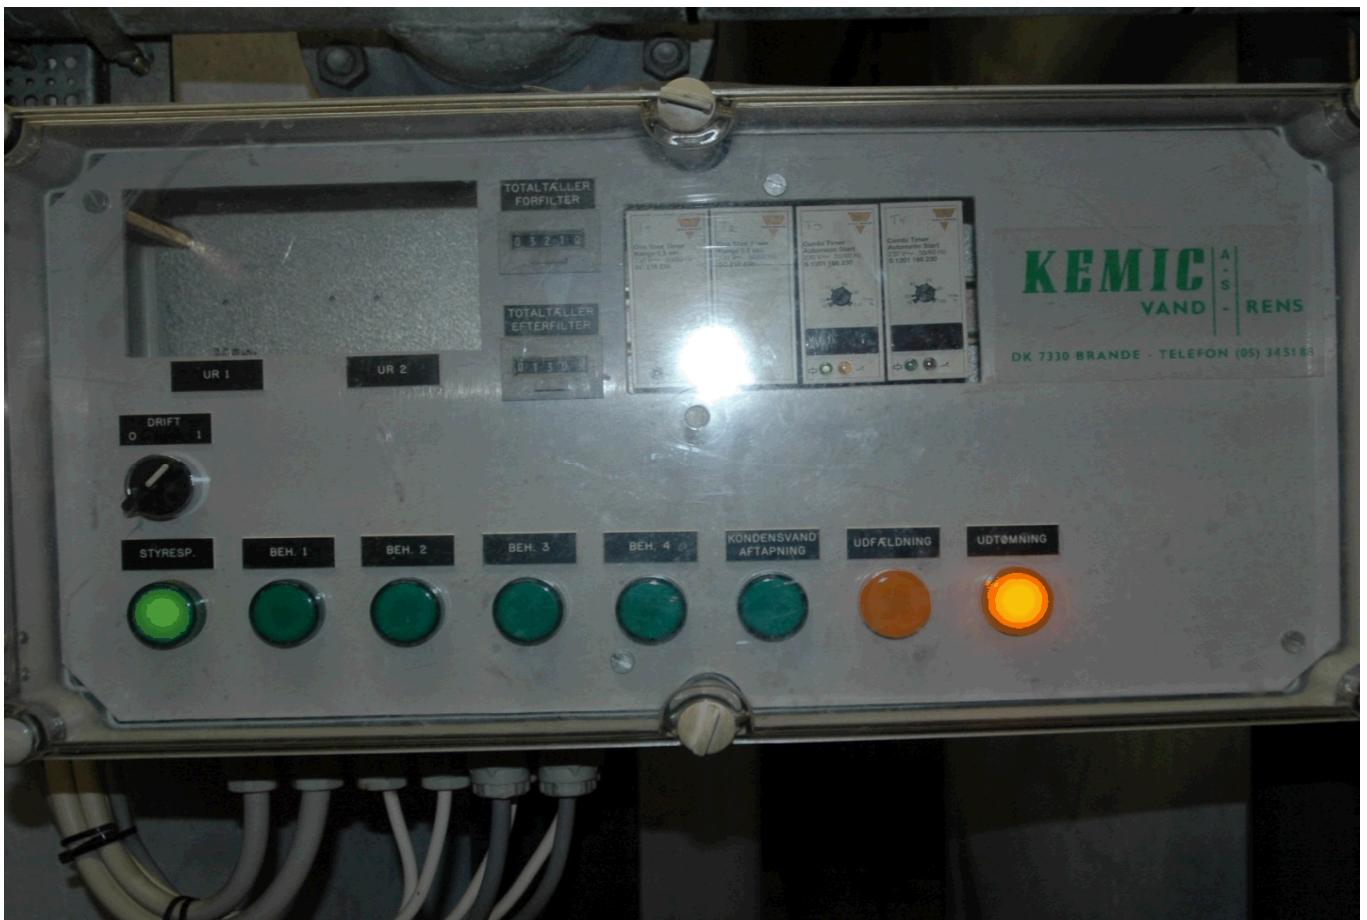
9 Styretavle til filterskyllning - den gule lampe med lys viser der pt udledes rensat filterskyllevand til recipient!

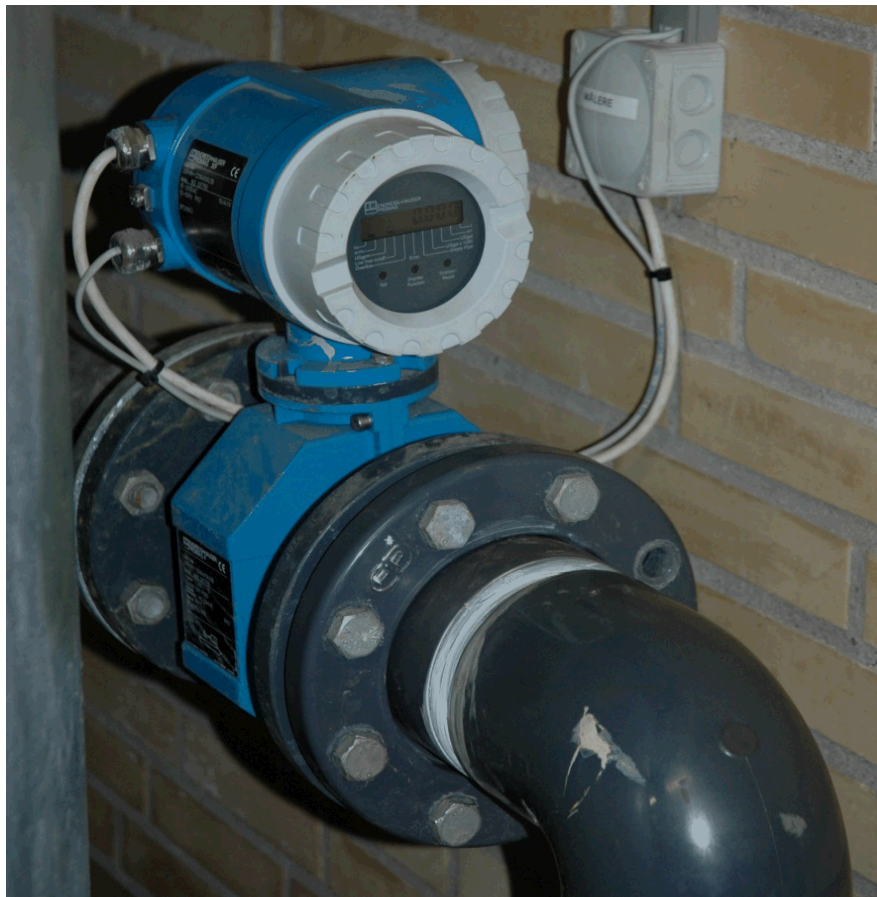
10 Råvandsmåler (vist nok??)

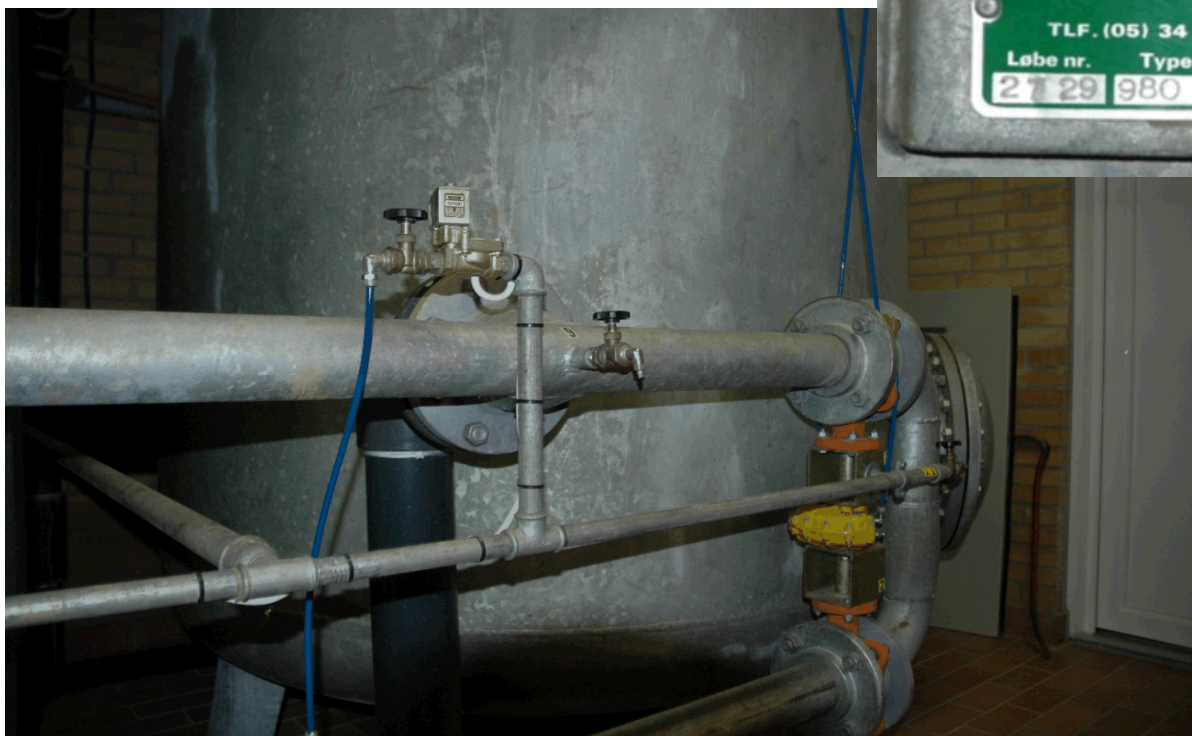
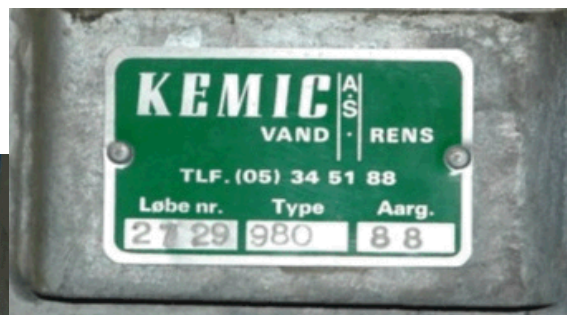
11 Prøvehane til afledt vand fra forfiltre - th.: mærkeplade forfiltre

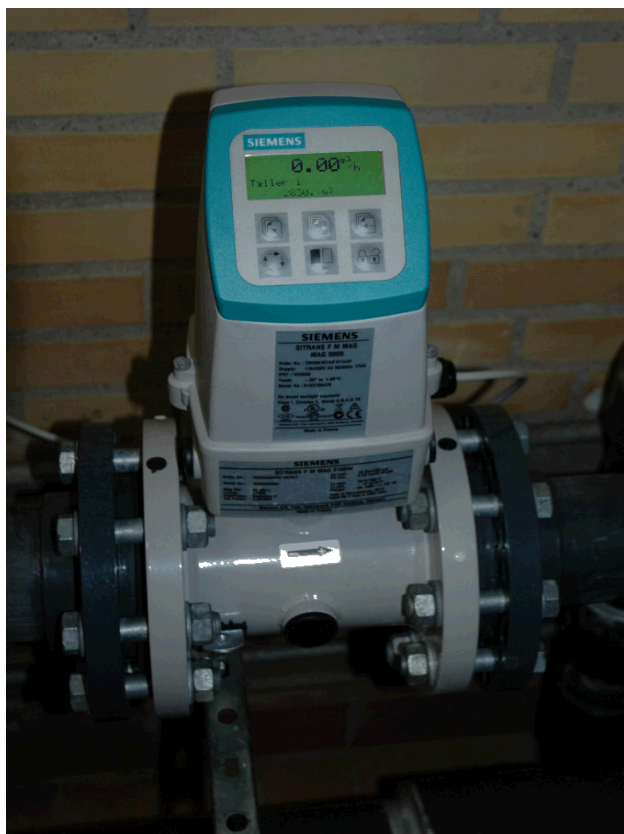
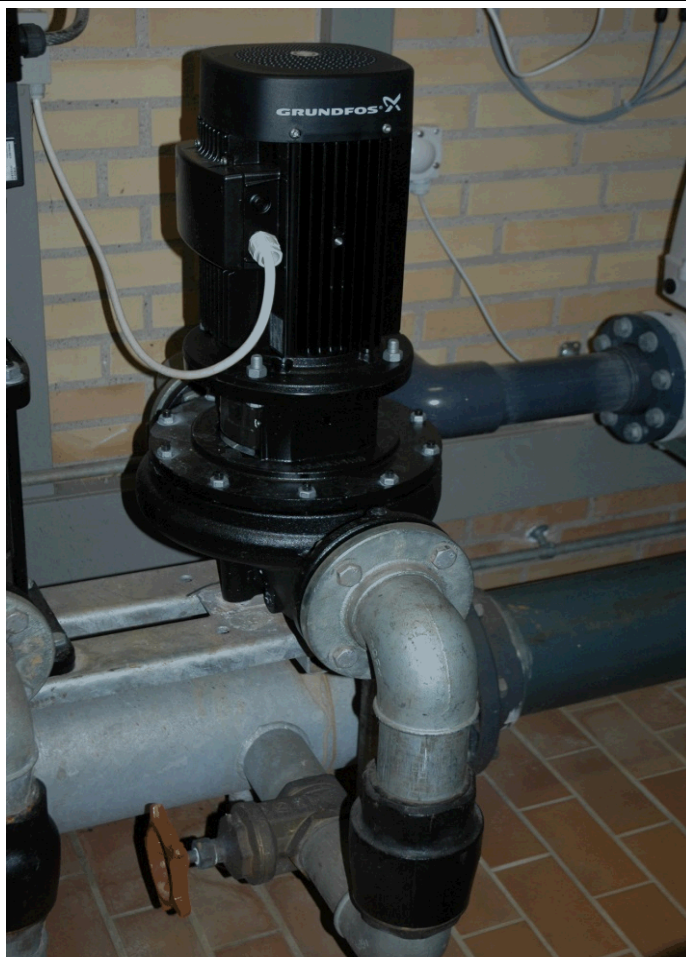
12 Skyllevandspumpe og tilhørende mængdemåler

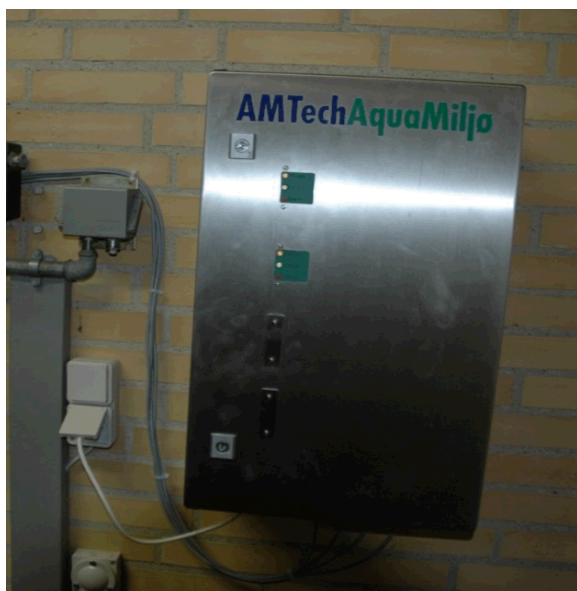
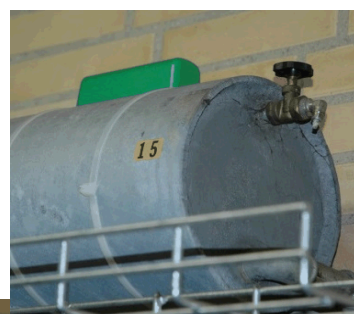
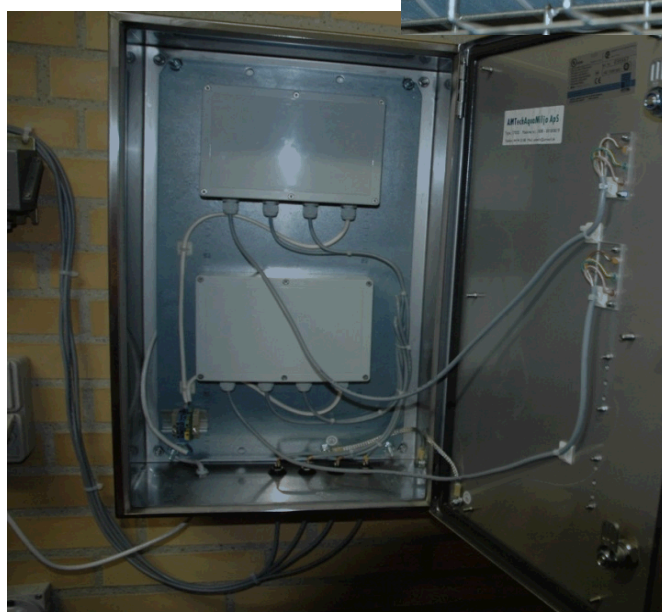
13 "Kalk-knuseranlæg" med eksempel på en af flere "ultralydssonder" monteret på afgangsrør

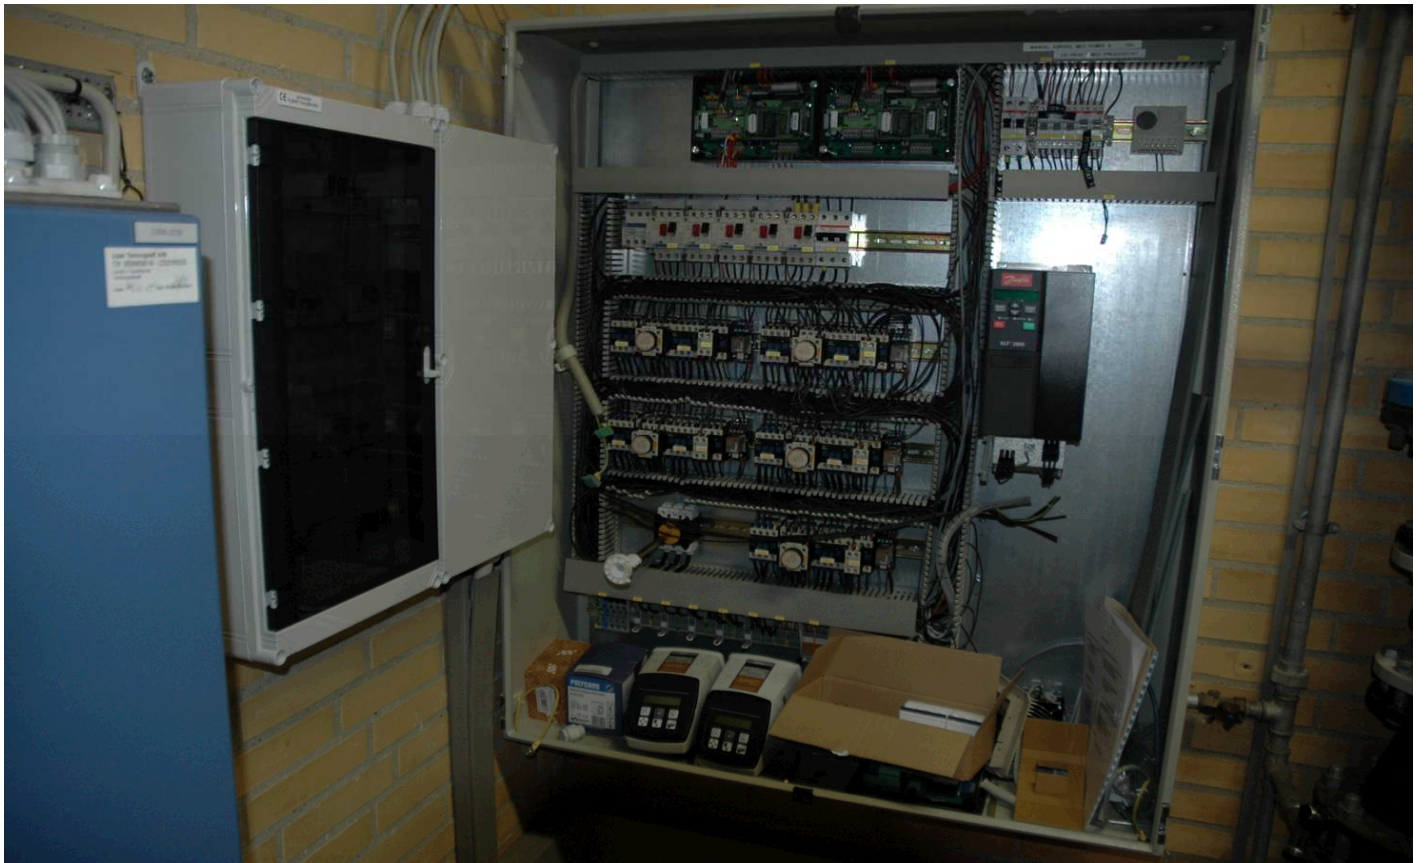
- 15 Gammel ødelagt elstyring med frekvensomformer (åbentstående på bagvæg) nyt anlæg til erstatning herfor er i den grå kasse tv.

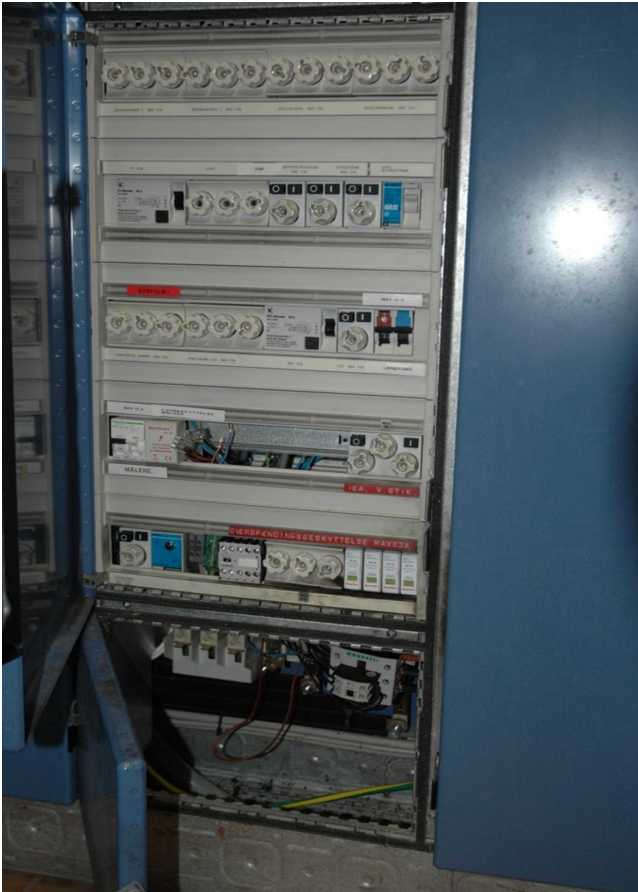
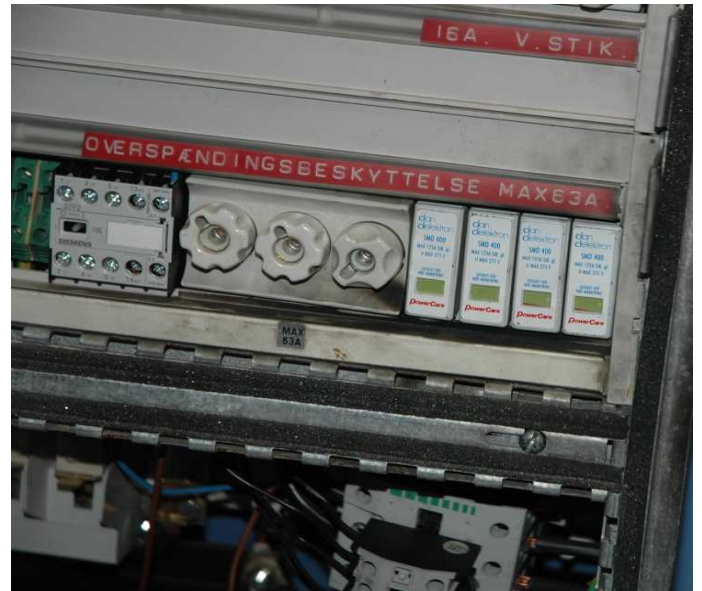
17 Sikringstavle med bl.a. overspændingssikring, der beskytter bl.a mod overspænding i forbindelse med lynnedslag m.v.

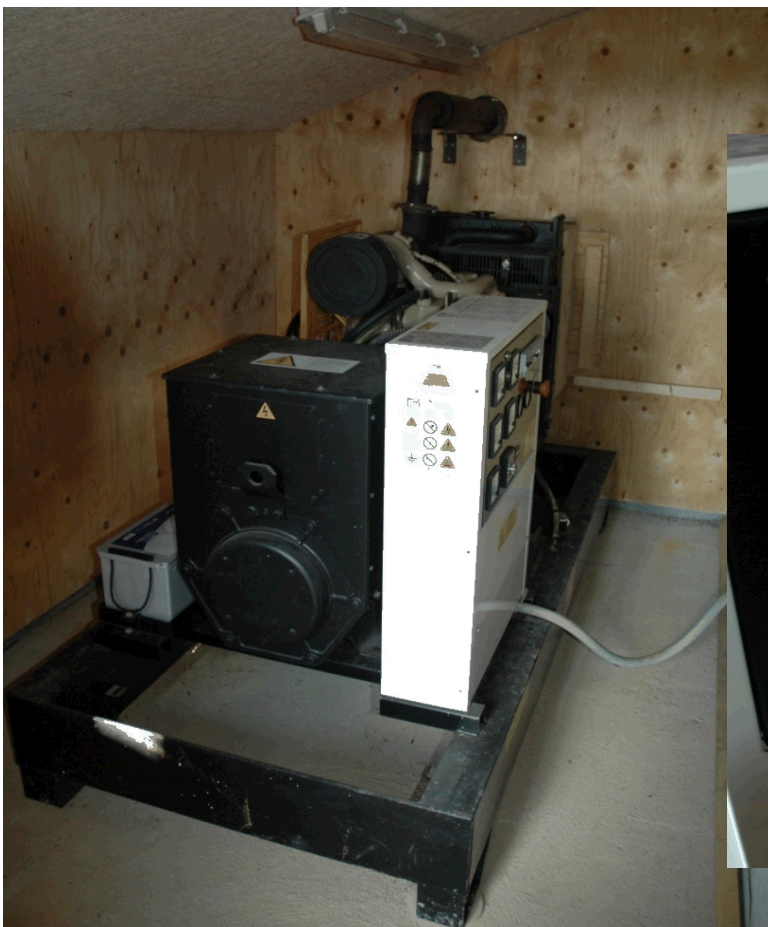
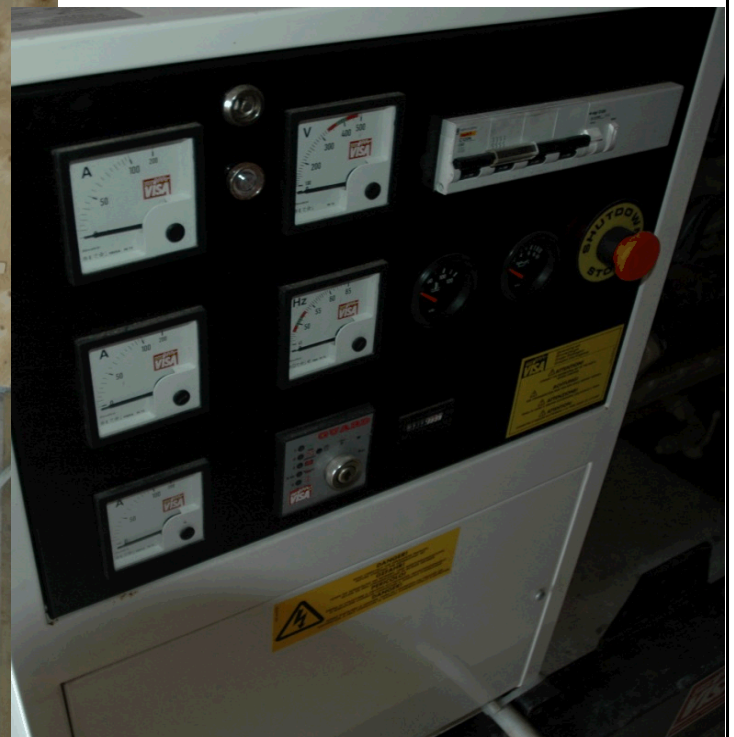
18 Nødstrømsgenerator, der kan trække hele vandværket inkl. alle indvindings- og udpumpningspumper

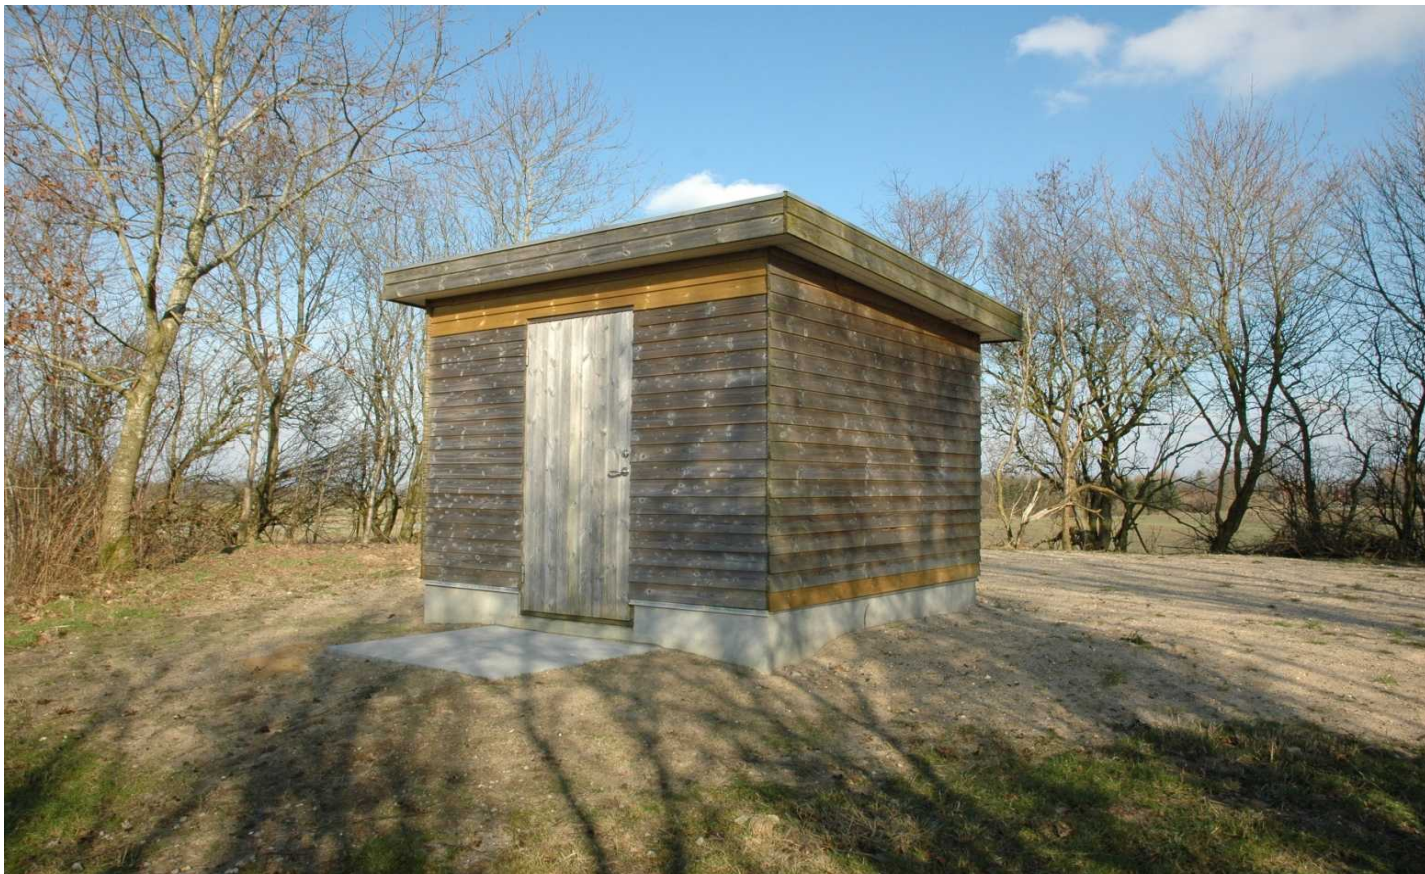
19 Hus til beskyttelse af mandehul til rentsvandstanken

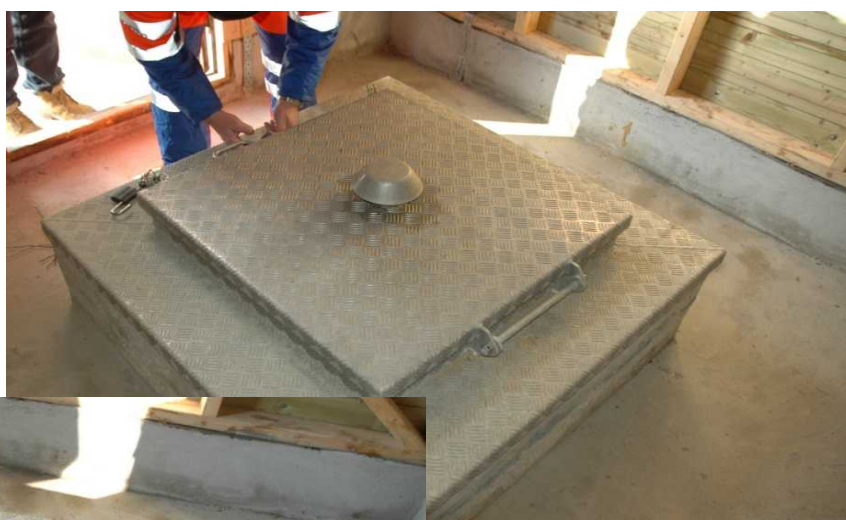
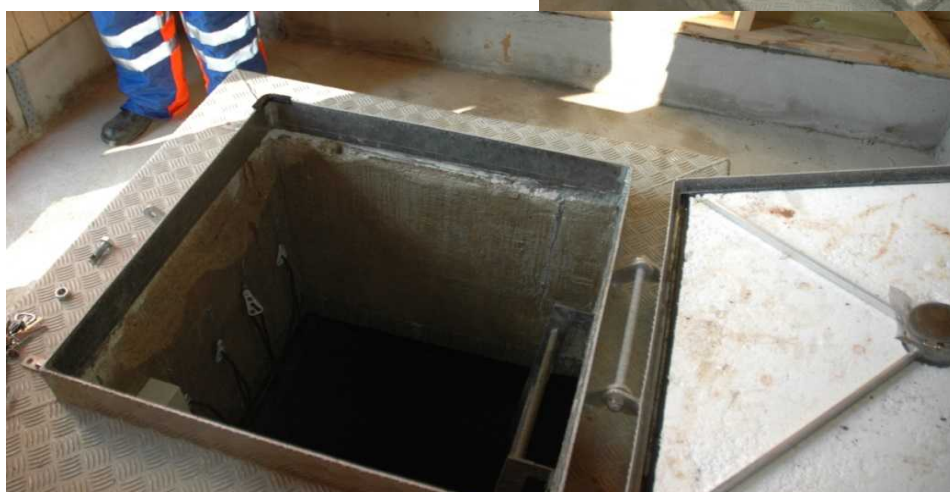
20 Mandehul til rentvandstanken - meget fin hygiejnisk stand p.g.a. af den beskyttelse overbygningen giver.

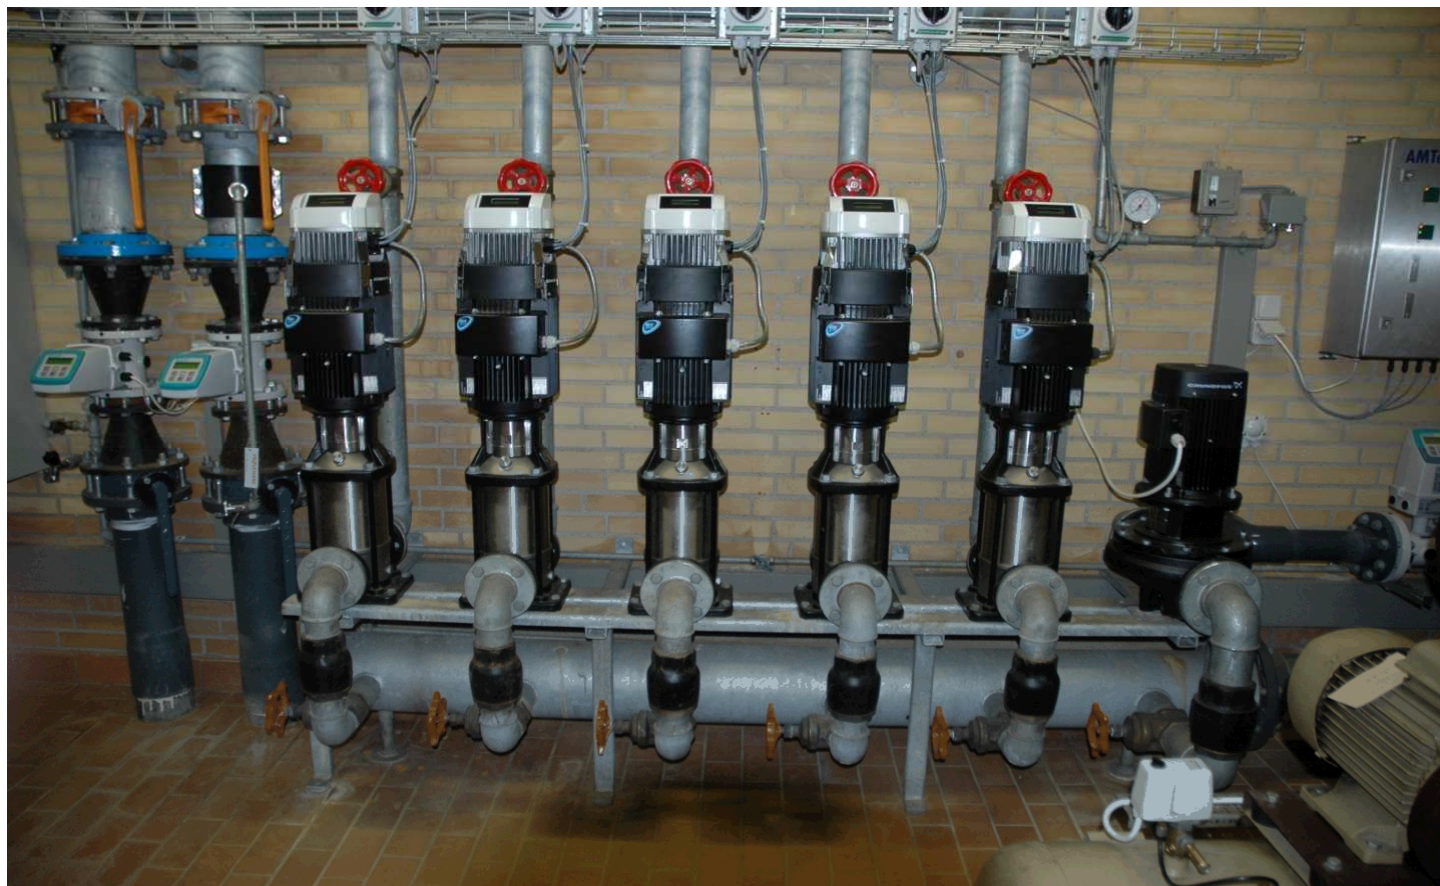
Udpumpning (funktion og driftsmæssig stand)					
Rentvandspumper	x				nye frekvensstyrede pumper
VLT-styring (frekvensstyring)	x				nye styringer i hver enkelt pumpe
Hydrofor - bør være monteret med gennemløb (d.v.s. 2 rør: afgang og tilgang) - bør være af type med membranforing				x	ingen hydroforer

21 Udpumpningspumper - 5 stk nye frekvensstyrede pumper fra 2015

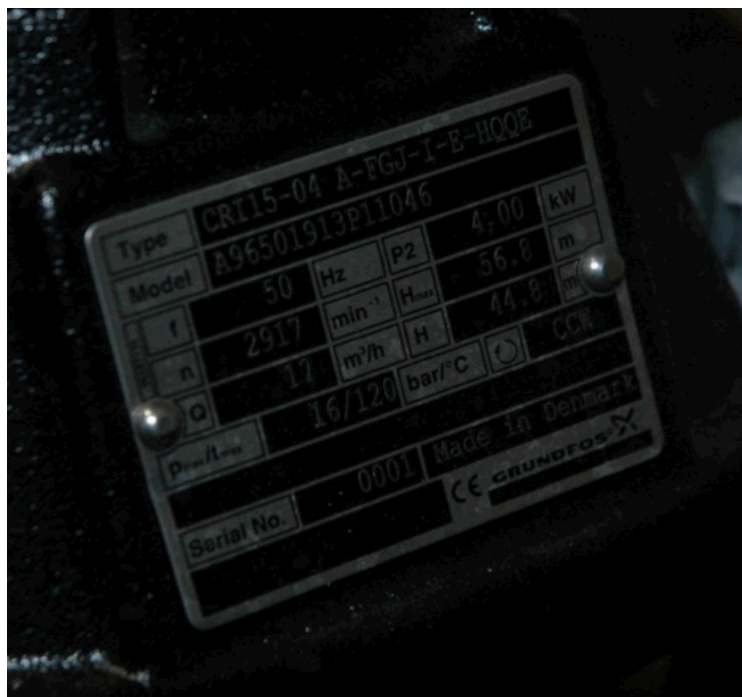
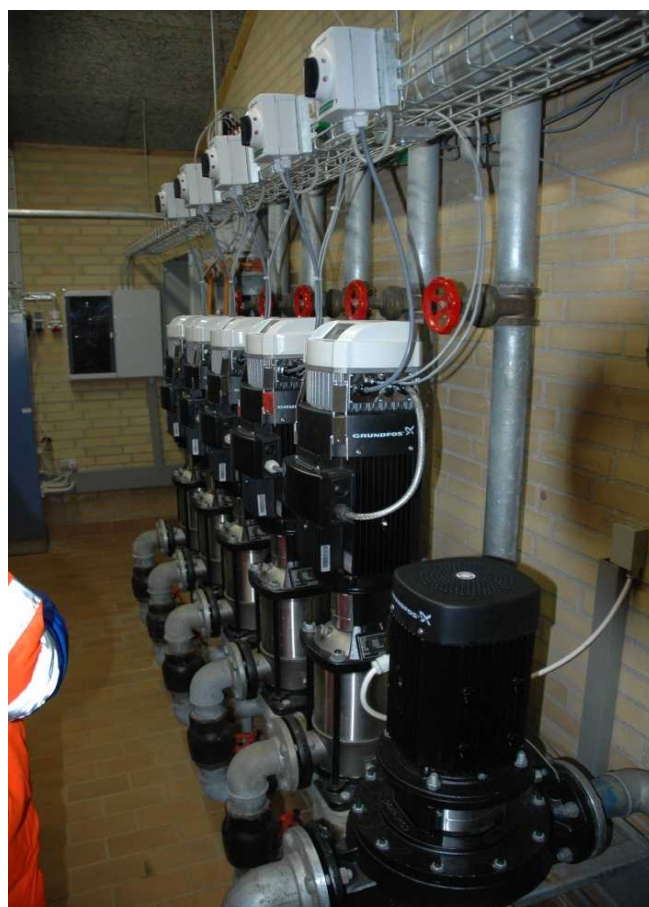
22 udpumpningspumper og mærkeplade på pumpe

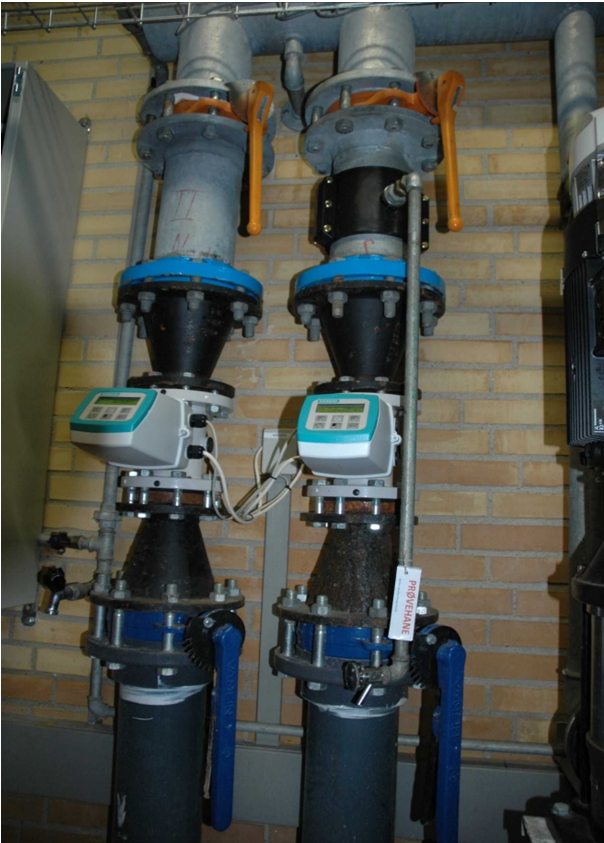
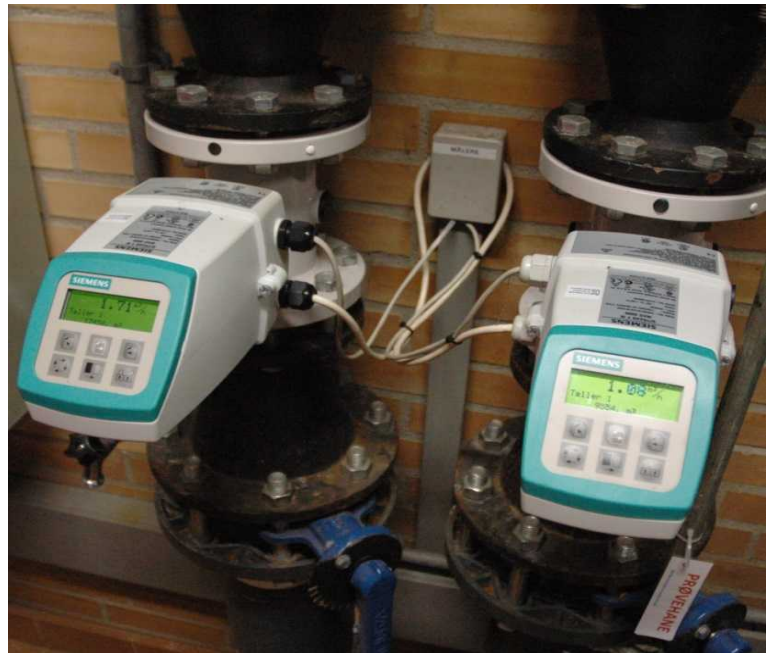
24 de 2 afgangsledninger fra vandværket med tilhørende målere

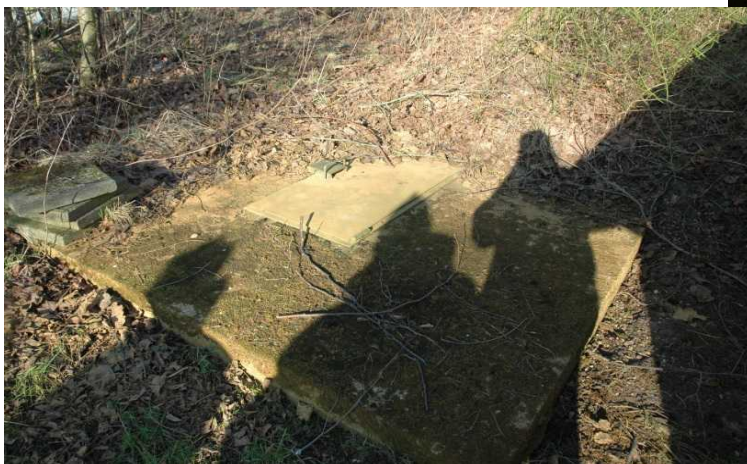
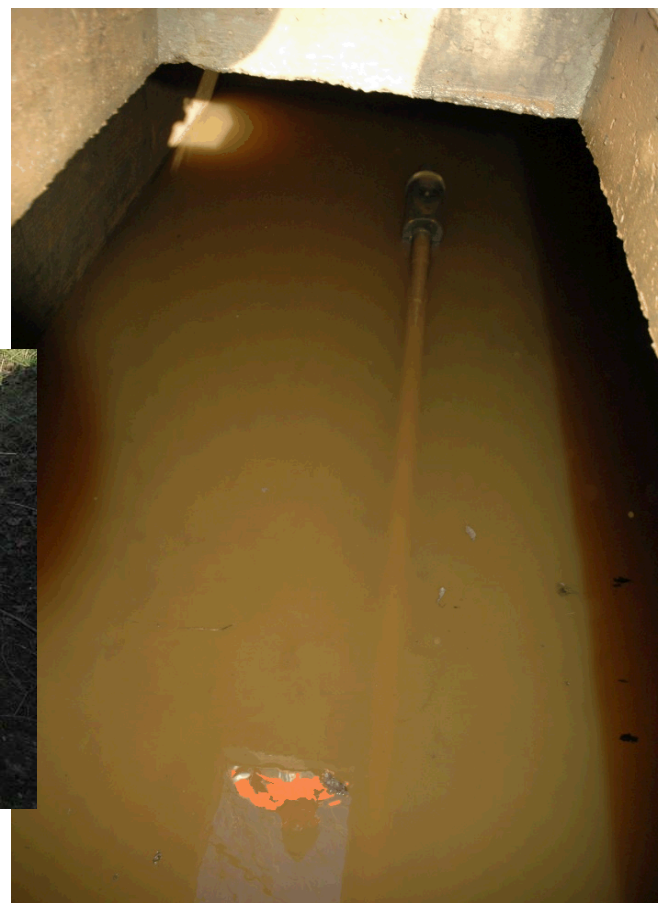
25 Sedimentationsbassin til rensning af filterskyllevand
