(udkast 1)  
Tilstandsrapport  
med  
forslag til handlingsplan  
December 2014  
**Klemensker Vandværk**

Tilstandsrapport og forslag til handlingsplan

Fredag den 5. september 2014 blev Klemensker Vandværk gennemgået af Karsten Jensen og Jacob Haugaard, begge fra Danwatec.

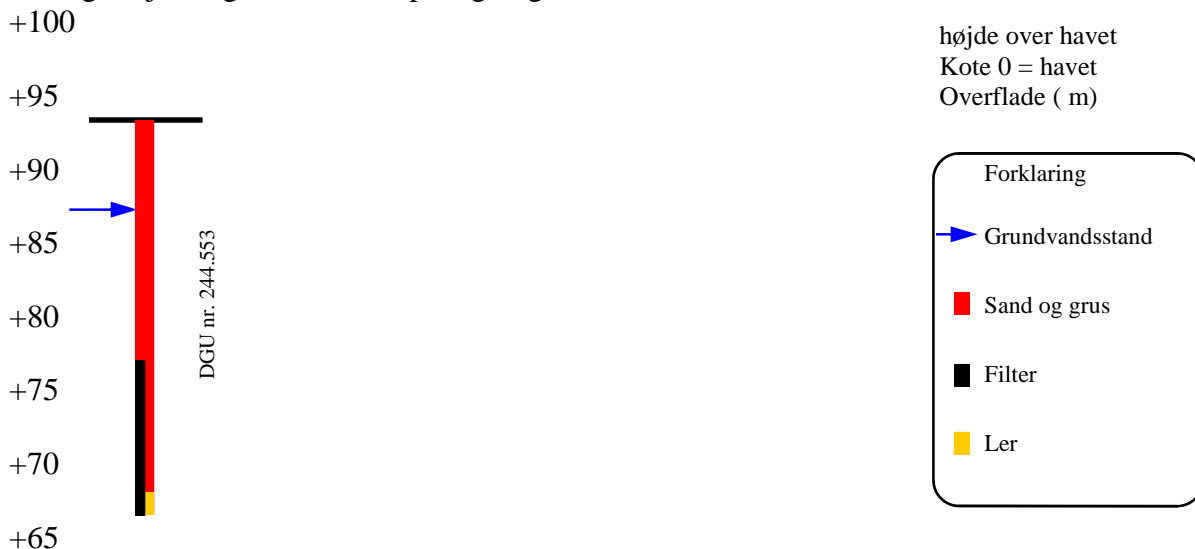
## Vandværkets boringer - DGU nr. 244.553 - Søsende

Mangler korttidspumpning og andre oplysninger.  
Der indvindes fra sand.

**Kapacitet: 8.9 m<sup>3</sup>/t fra en SP 12-A dykpumpe (tænd/sluk), målepunkt: 92.48.**

Højt iltindhold - fald i jern og mangan.

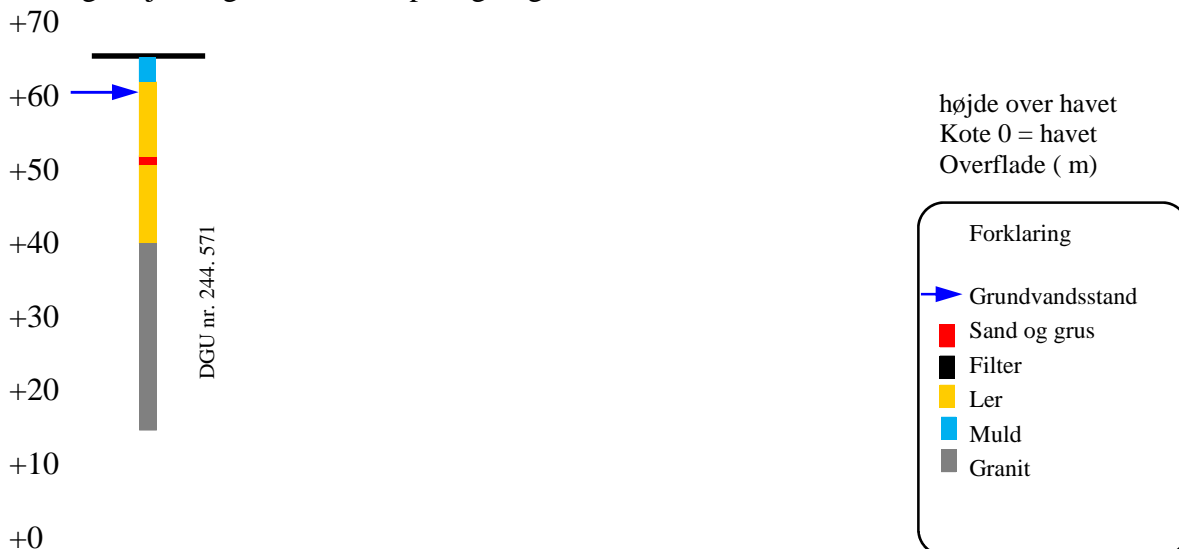
## Vandværkets boringer - DGU nr. 244.571 - Brogård

Mangler korttidspumpning og andre oplysninger.

Der indvindes fra granit - god beskyttelse.

Høj specifik kapacitet - se bilag 1.4B

**Kapacitet: 3.2 m<sup>3</sup>/t fra en SP 5-A dykpumpe (tænd/sluk), målepunkt: 65.32.**

Højt fluorid, ilt varierer, jern varierer

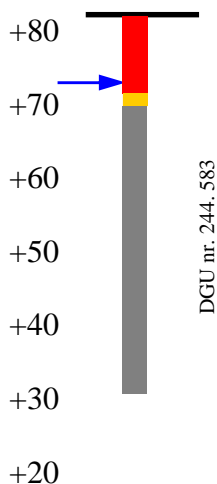
## Vandværkets boringer - DGU nr. 244. 583 - Ågård

Mangler korttidspumpning og andre oplysninger.

Indvinder fra granit uden særlig god beskyttelse

**Kapacitet: 3.0 m<sup>3</sup>/t fra en BBC Elektropumpe (tænd/sluk), målepunkt: 82.65.**

**Analyser:** Ilt faldende, jern svingende

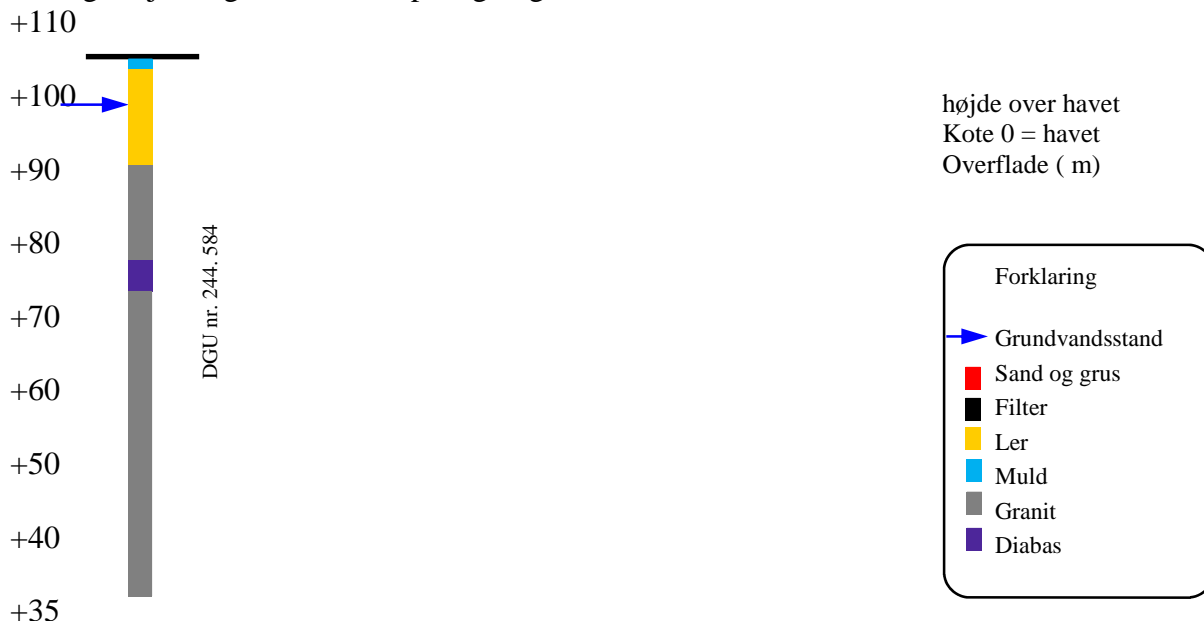
## Vandværkets boreriger - DGU nr. 244. 584 - Jakobsminde

Mangler korttidspumpning og andre oplysninger.

Oplyst kapacitet 4.8 m<sup>3</sup>/t og 10.2 meter sænkning - meget lav specifik kapacitet, se bilag 1.4B.

**Kapacitet: 4.8 m<sup>3</sup>/t fra en ukendt pumpe (tænd/sluk), målepunkt: 105,95.**

Analysér: Fald i ilt - stabil

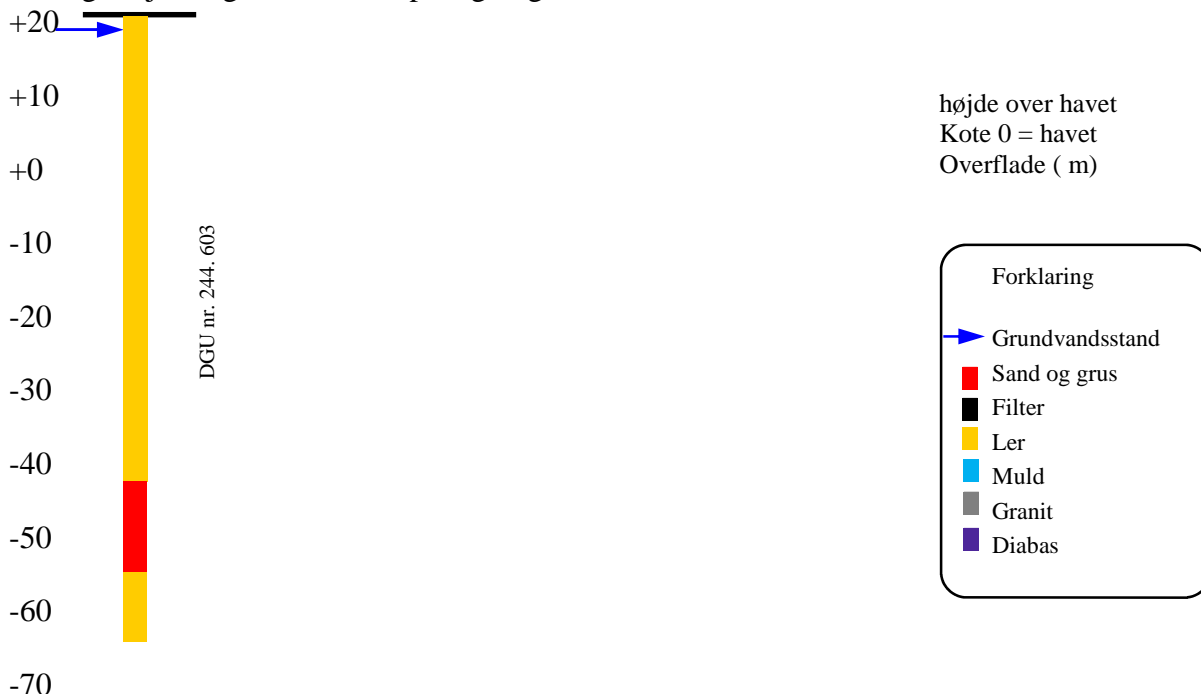
## Vandværkets boringer - DGU nr. 244.603 - Bukkegård

Mangler korttidspumpning og andre oplysninger.

Oplyst 14.4 m<sup>3</sup>/t ved 0.3 meter sænkning og dermed en meget høj Sy-værdi, se bilag 1.4B.

**Kapacitet: 14,4 m<sup>3</sup>/t fra en SP 20-16 dykpumpe (frekvensstyret), målepunkt: 20.50.**

**Analyser:** Fald i ilt, stabilt lavt, udsving i agg. Co2

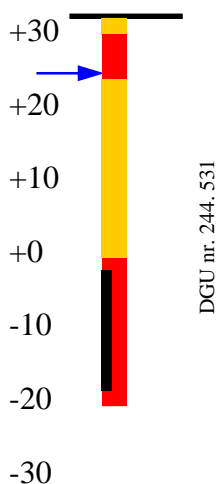
## Vandværkets boringer - DGU nr. 246.531 - Nyker

Mangler korttidspumpning og andre oplysninger.

Indvinder fra sand og grus med god beskyttelse

Oplysning om kapacitet på 12.9 m<sup>3</sup>/t ved 1 meter sænkning = Sy på 12.9

**Kapacitet: 12.9 m<sup>3</sup>/t fra en SP 14-A dykpumpe (tænd/sluk), målepunkt: 32,19.**

**Analyser:** Fald i ilt og meget stigende jern og mangan (?), svingende agg. CO<sub>2</sub>
