Handlingsplan 2017

Klemensker Vandværk

Trin 1+2

Handlingsplan 2017 - trin 2 rapport
Trin 3 - resultater af handlingsplanen tilføjes senere.

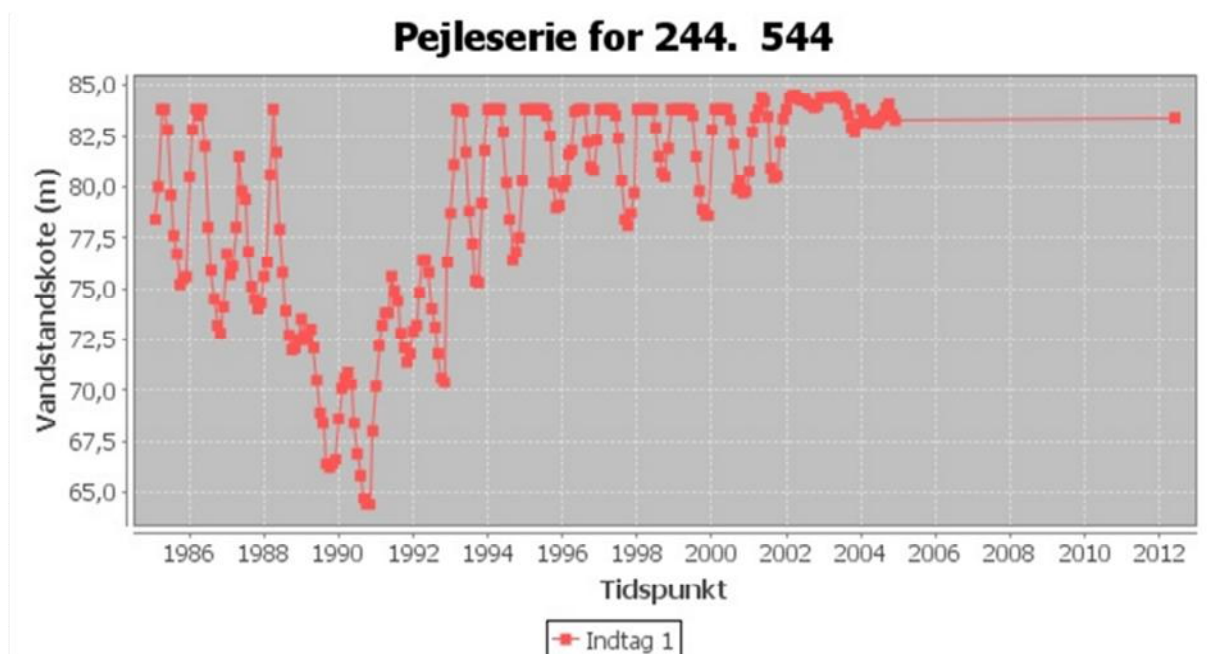
Den sænkning af vandstanden på kildepladsen, som både udgravning af åen samt øget indvinding udgør, ses fra tidligere perioder - fx midt 90'erne - at kunne medføre øget jernindhold i råvandet og samtidig også medføre risiko for frigivelse og nedsivning af pesticidrester.

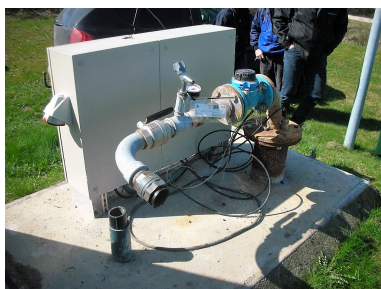
Boring

Problemet er faldende kapacitet, tilstopning af pumpe og boring med okker.

Boringen er udført med forerør ned i granit, og det ses af flowloggen, at alt vandet strømmer ind lige under forerøret, hvilket tyder på, at vi skal ombygge denne boring til i stedet at være en filtersat boring oppe over den faste granit. Boringen er derfor formentlig udført forkert, set i forhold til den vi den der foreligger p.t.

Her er der beskrevet i borerapporten (se den originale), at der er ca. 3 meter løs granit, grus.

Der indhentes prisoverslag/tilbud på ny boring med stor diameter med PVC forerør og standard opbygning efter vejledning.

Det foreslås, at boringen filtersættes fx i 3 meter over fast granit.

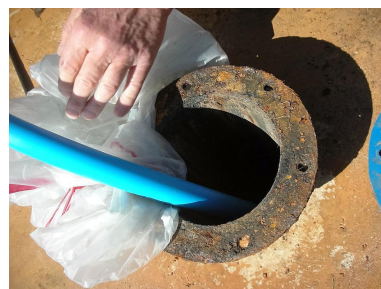
Nedkig forerør

Boringen renpumpes p.t. - kan godt stoppes, da det ikke har nogen effekt/mening.

Eksisterende boring undersøges som beskrevet, inden der tages stilling til erstatning.

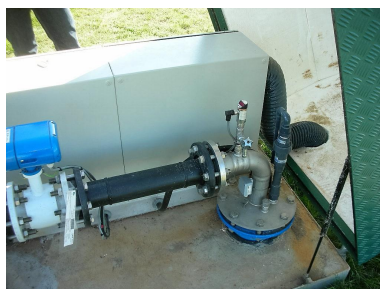
Nærfoto

Ingen problemer - kun tjek af boring plus lidt ændringer af selve indvindingen og sikkerhed mod iltning.

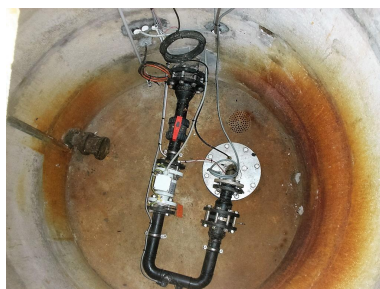
Nedkig i boring

Der er problemer med stigende jern II på Nyker

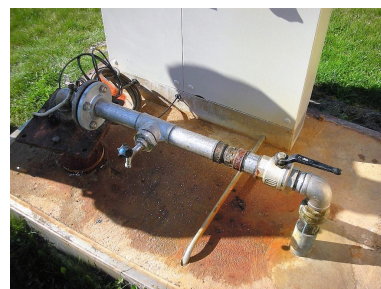
Boring

Det ses, at Nyker trænger til renovering - men først undersøges boringen.

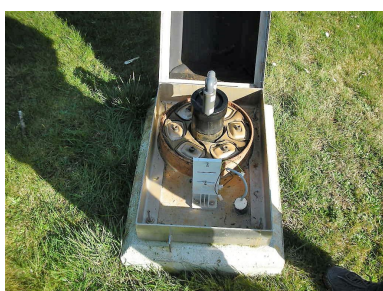
Moniteringsboring

Boringen er under undersøgelse og der ikke givet forslag her.
