Opdatering af
Tilstandsrapport
med
forslag til handlingsplan
August 2009

Benløse Rundings Vandværk

Tilstandsrapport er udarbejdet af : Jørgen Krogh Andersen, Hydrogeolog, DVN - tlf. 98 66 66 66
Kvalitetssikring : Dorthe Michelsen, Teknisk assistent, DVN

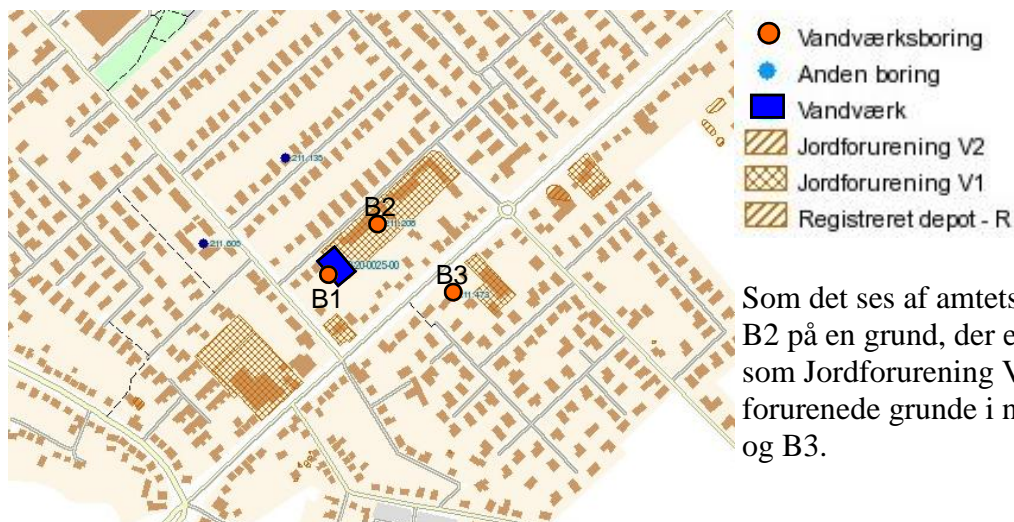
Som det ses af amtets kort tv. ligger B2 på en grund, der er klassificeret som Jordforurening V1. Der er også forurenede grunde i nærheden af B1 og B3.

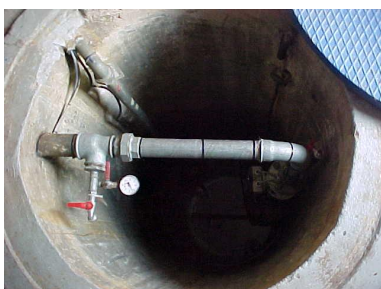
Boring 1 - 211.208

Boring 1 - DGU 211.135 : Renovering/test som boring 2 er planlagt til 2010.

- Dæksel hæves 10-15 cm over gulv. Det drøftes om dæksel/beskyttelseskasse er nødvendig. Der er jo ikke grund til en ekstra beskyttelse, da boringen i forvejen er beskyttet. Hvis forerøret hæves til en fritstående boring, vil det lette arbejdet med tilsyn, pejling, m.m.
- Forerør hæves - evt. 30 over gulv, så boringen er fritstående. Design drøftes.
- Optagning og reovering af pumpe og stigrør. Stigrøret er sort jernrør.
- Stigrør udskiftes til rustfri stål - som ved B3 og B2
- Frekvensomformer monteres - 30 m³ (25).
- Udføre tryktest af forerør. Alternativ plan laves, hvis rør er utæt. Der stilles krav om tryktest før og efter evt. opføring af forerør.
- Ex. udarbejde plan for erstatningsboring til B1, hvis dette skønnes nødvendigt.

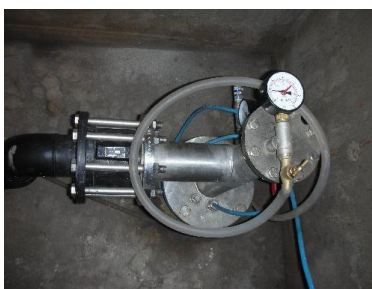
Boring 2 - 211.208

Boring 2 - DGU 211.208 : Renovering er udført. Kun mindre ting resterer - fliser omkring tørbrønd m.m.

Boring 2 er i 2008 renoveret med nyt forerør, rustfri stigrør og SP30-4 frekvensreguleret pumpe samt udsyret.

Undersøgelse og reovering er udført - her mangler kun lidt flisearbejde m.m.

Der tages evt. ekstra råvandsprøver for ammonium og jern/mangan i løbet af 2010.

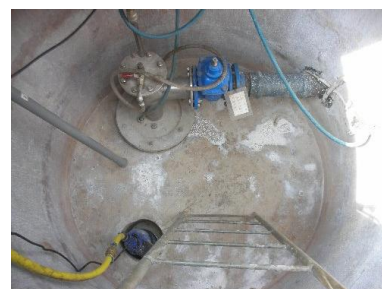
Boring 3 - 211.473

Boring 3 - DGU 211.473 : Renovering er udført. Mangler manometer til test af pumpe, stigrør, råvandsledning.

Boring 3 er renoveret i 2004 med rustfrit stigrør og SP77-4 frekvensreguleret pumpe er renoveret. Trykprøvet i 2005.

Mangler manometer til test af pumpe, stigrør,/ råvandsledning som ved B2

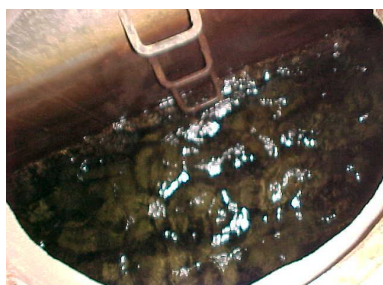
Et kig ned i den gamle rentvandsbeholder

God sigtbarhed i rentvandsbeholderne øst og vest. Inspektion indføres f.eks. rutinemæssigt hver 5. år, jfr. løbende tilstandskontrol i vandværks-passer systemet.

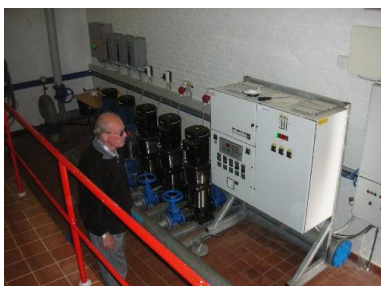
Udpumpningsanlæg

Vandværket har i 2007 installeret et nyt udpumpningsanlæg, og der resterer kun nogle mindre opgaver mht. de gamle pumper, jfr. renoveringsprogrammet.

3 nye CRE32-3 pumper med VLT styring er monteret i 2007.

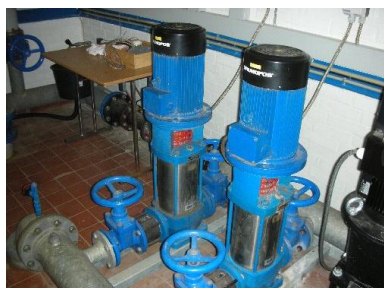
Reservepumper

2 Ekstra Danfoss VLA-31 reservepumper er installeret i 1991.

- Afmontering af gl. reservepumper

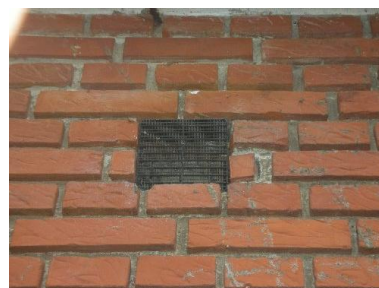
Insektnet - udluftninger

Årligt tjekkes alle udluftninger for intakt insektnet (se egenkontrolprogram). Der mangler eftersyn af evt. 2-3 udluftning i ny bygning.

- Vægbeklædning indvendig, gulve
- Årlig tjekkes alle udluftning for intakt insektnet
- Mangler eftersyn af 2-3 udluftninger i ny bygning
