# Handlingsplan November 2017

## **Ebdrup Vandværk**

**Baggrund for rapporten med forslag til handlingsplan.**

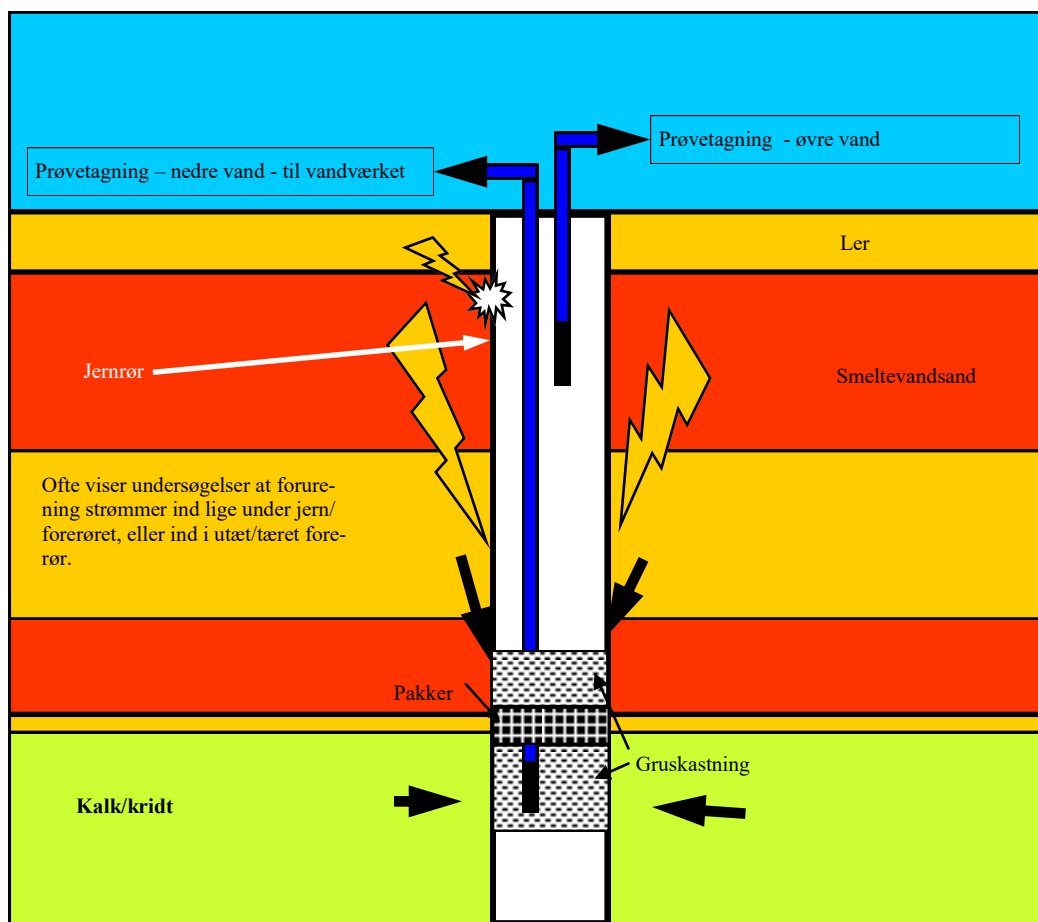
## BILAG 1 - DGU 80.332

Figuren illustrer ombygning af boring nr. 1 - DGU 80.332.

Vi sikrer ved simpel tryktest—jfr. Vejledning se bilag, om jeres bestykninger ( der vist nok ekstra kontraventiler) er helt korrekte og forerør er tæt og der monteres kontraventiler på jeres udluftninger for at imødegår iltning af råpvandet plus løben meget enkel test for tæthed fra vandspejlet og op. Forklares bedst på stedet. Ifølge bilag 4 kan vi allerede ved at gå historiske analyser igennem se tydelig tegn på skorstenseffekten og der er heller ikke i de historiske data om borerne (lagt på MD ) vist tilbagefyldning med bentonite.

I forsøgsperioden sænkes boringens nuværende pumpe ned til lige over bunden af boringens nedre filter, mens der monteres en lille SQ-dykpumpe oppe i boringens forerør.

Analysen fra den øvre og nedre pumpe vil vise, om grundvandet er forurenet i stor afstand, eller om forureningen er boringsnær. Øvre pumpe og nedre pumpe vil danne et vandskel nede i indstrømningsfilterne, når de to pumper kører samtidig.

Opgaven i forsøgsprojektet vil være at få afbalanceret pumpernes indbyrdes størrelse.

Som udgangspunkt forsøges med fx 10 m<sup>3</sup>/t i den nederste pumpe og 1-2 m<sup>3</sup>/t i den øverste.

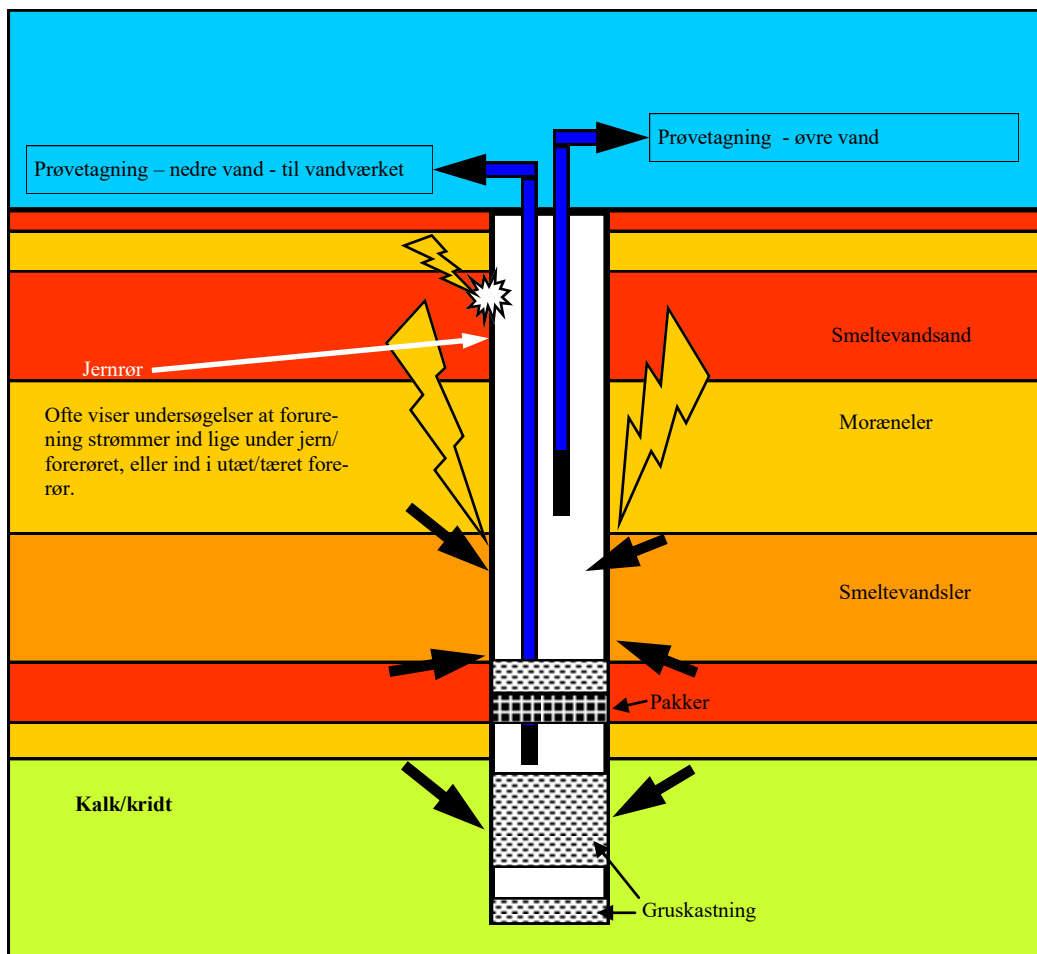
## BILAG 2 - DGU nr. 80.335

Figuren illustrer ombygning af boring nr. 2 - DGU 80.335.

I første omgang anvendes der ikke ”pakker” mellem øvre og nedre filter – men dette kan evt. monteres senere, hvis det senere skulle vise sig et behov.

I første forsøgsperiode pumpes der kun med en midlertidig opstilling, og når vi kender resultatet, designes en endelig fast installation.

Det øvre vand ledes via en slange ind under terrænstationen og ud til en lille PL-ledning, som bruges til fordeling af vandet langs træerne.

Med en nedre samtidig pumpning på  $2 \times 5 \text{ m}^3/\text{t}$  forventes en daglig drift på 10 timer til vandværket, mens det øvre vand udledes i et omfang på ca.  $20 \text{ m}^3$  pr. døgn på en strækning af ca. 100 meter, hvilket er 200 liter pr. meter pr. døgn, hvilket vurderes at kunne nedsive uden problemer med overfladeafstrømning.

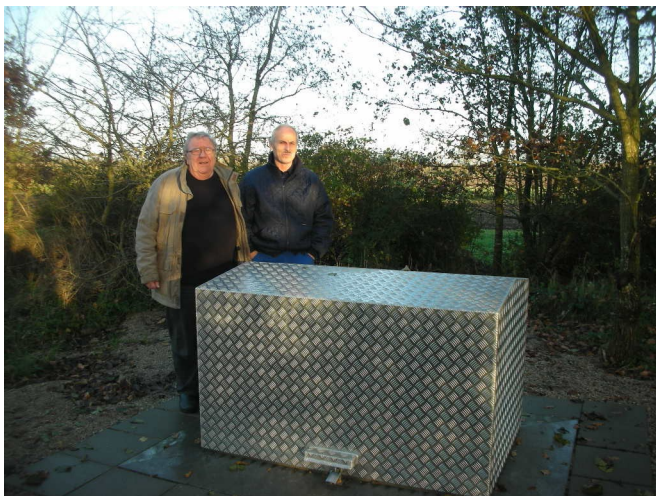
## BILAG 3 - Foto

Fotos fra vandværkets kildeplads med to borer i nye terrænstationer.

I nærolandet dyrkes roer, og det er oplyst, at der altid har været roemarker - også langt tilbage i tid.

Det ses at der vist er rigelig med elkabel til nedsækning af eksisterende pumper.

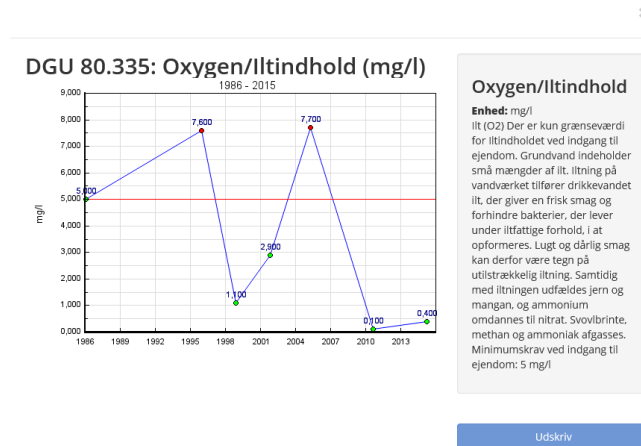
**BILAG 4 - Eksempel på ”skorstenseffekt”**

Data fra både boring 1 og 2 viser tydelige eksempler på den såkaldte ”skorstenseffekt” - se fx målinger på ilt, som vist herover.

Lignende tegn på skorstenseffekt kan også ses på visse andre analyser fx opløst jern.

Det betyder, at det vil være mest fornuftigt at indvinde mere jævnt, og ifølge vejledningen i tilstandskontrol også at montere kontraventil på boringernes udluftninger, så råvandet ikke iltes. Ekstra kontraventiler på hver boring skal der også være - tjekkes lige

Dette skal dog først ske efter en forsøgsperiode, hvor det dokumenteres, hvordan den bedste drift skal ske i fremtiden.
