Tilstandsrapport
med
forslag til handlingsplan
Maj 2012

Åbjerg Vandværk

I Maj 2012 er Åbjerg Vandværk gennemgået sammen med formand Michael Tofte og vandværks-passer Bent Hansen med hovedvægten lagt på en beskrivelse og en generel vurdering af vandværkets anlæg.

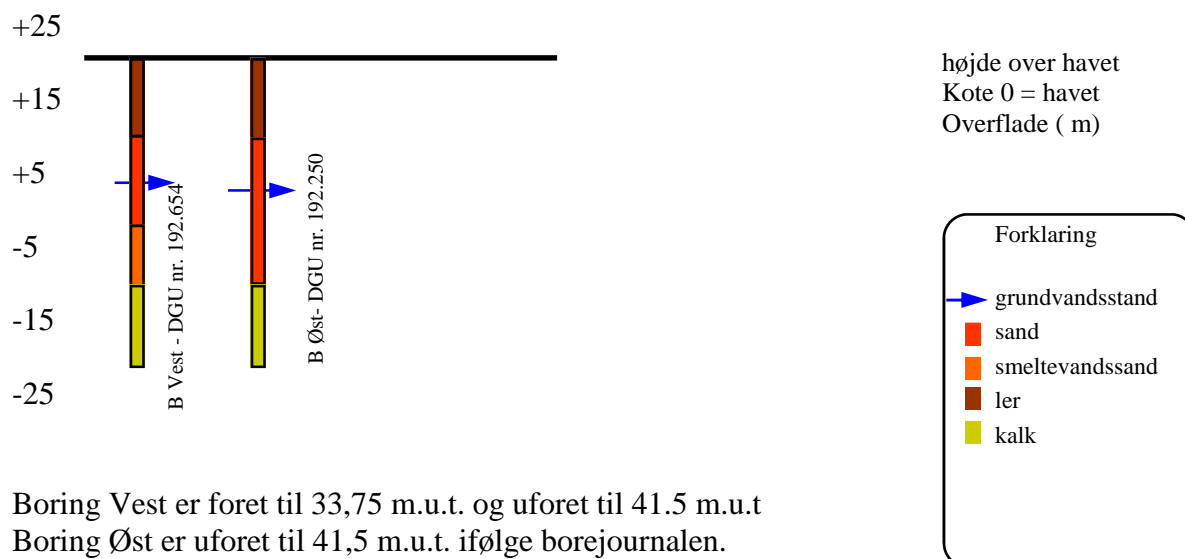
Boring Vest er foret til 33,75 m.u.t. og uforet til 41.5 m.u.t
Boring Øst er uforet til 41,5 m.u.t. ifølge borejournalen.

I forbindelse med undersøgelsen af ”skorstenseffekten” og BAM (se bilag 1.11) bør det samtidig undersøges, hvordan især B ”øst” er opbygget ved videoinspektion. Det er foreslået, at der samtidig udføres de omtalte tæthedskontroller på forerør og en hovedinspektion.

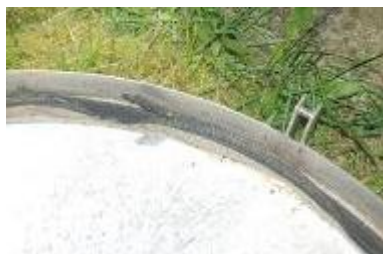
Defekt pakning - B Øst

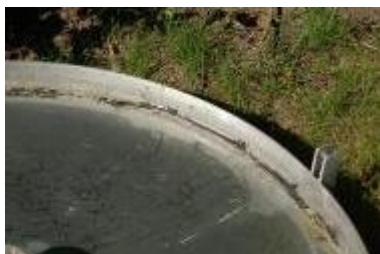
Defekt pakning - B Vest

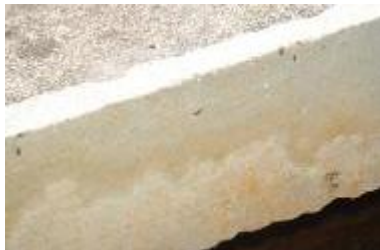
Biller under låget på iltningstårn

- Ekstra rammer over luft ind-/udblæsning i iltningstårn
- Insektfanger (el) pga. myg om sommeren, afskærmning af filtre og ekstra insektnet m.m. vil forebygge myg.

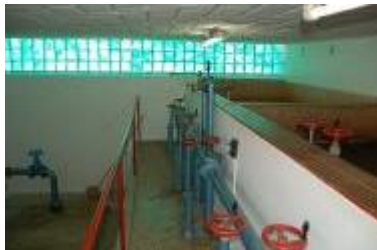
Filterafdeling med Åbne filtre

- Der bør laves afskærmning af de åbne filtre, så indeklime bliver bedre og med mindre fugt og med mindre forureningsrisiko mht. bakterier.
- Der bør laves udluftning i filterafdelingen, hvis der laves afskærmning

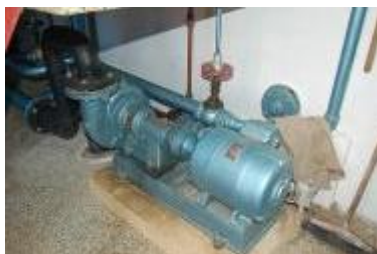
- CR10-5 (2008) - CR8 (gammel) bør skiftes - CR8 (defekt)
- Kapselblæser har slidte ventiler og lidt utæt

Kapselblæser

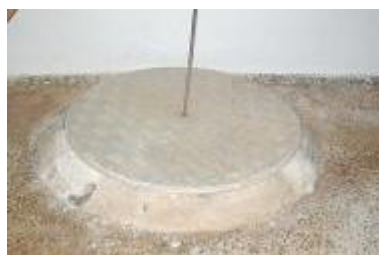
Nedgang rentvandstank med højdemåler.

- Ny nedgang på rentvandstank med udluftninger og lås, tætte kabelgennemføringer, m.m.
- Niveaumåler manuel kan evt. ændres til elektronisk aflæsning af vandstand.

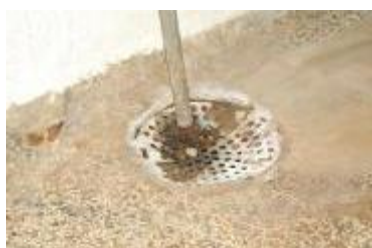
Afløb i gulv ????

- Dørlukker
- Nyt gulv med hældning mod dør og gulvafløb
- Håndvask med lille vandvarmer
- I delrapport 2 er der givet forslag til instrukser mht. hygiejneregler, som kan anbefales at få indarbejdet i program for egenkontrol og overvågning.

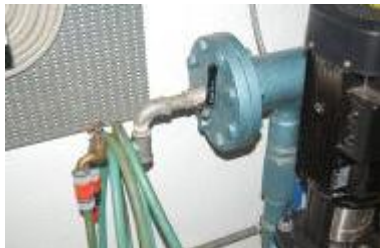
Prøvehane - bør flyttes

- Prøvehane flyttes til udpumpningsmanifoldens gennemstrømningsområde
- Udskiftning af frekvensstyring af udpumpningen
- Det anbefales egenkontrol for coliforme bakterier pr. måned – se mere herom i delrapport 2 med forslag.

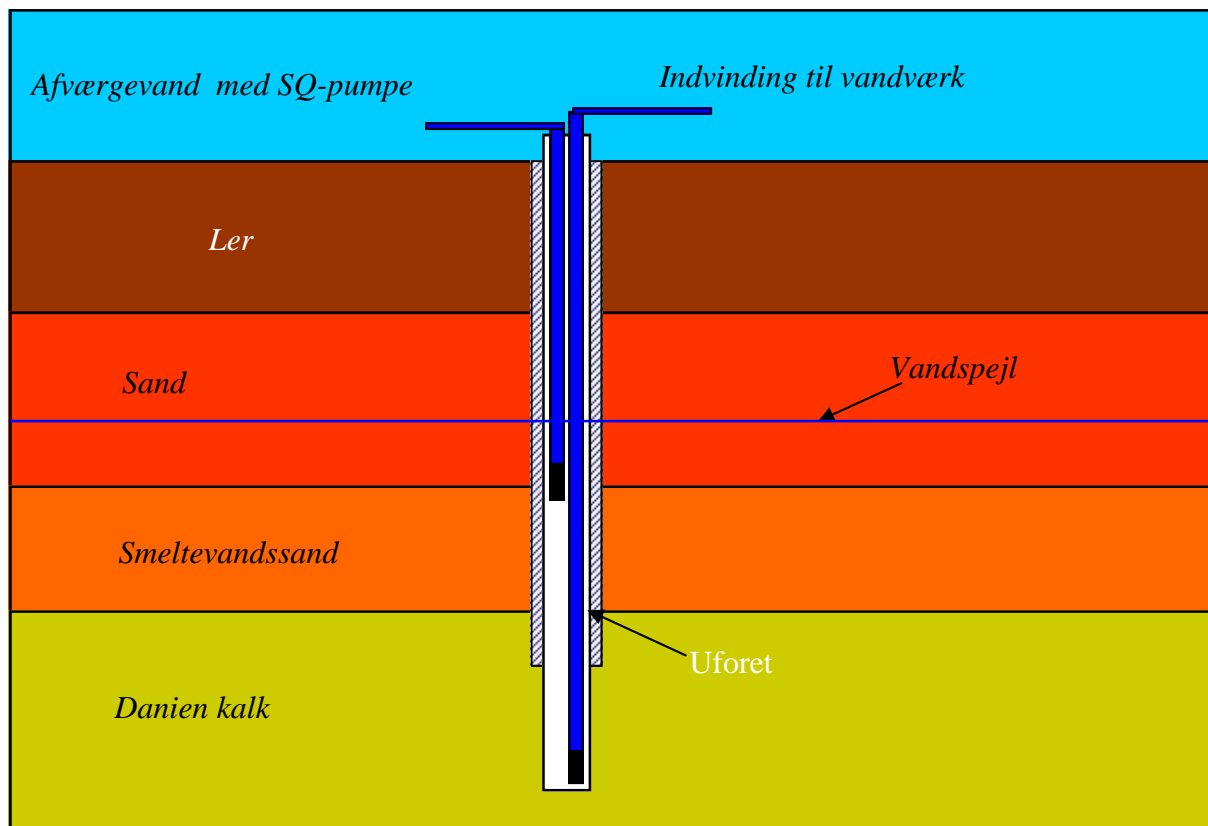
Principtegning - separationspumpning boring ”vest” - DGU 192.654

Boring Vest har pludselig fået et indhold af BAM, som bør undersøges nærmere.

Både ”boring øst” og ”vest” har vist indhold af BAM, men den seneste råvandsprøve fra ”boring vest” har vist det højste indhold af BAM.

- BAM-problem - søges løst ved separationspumpning eller ved at ændre indvindingsstrategien eller kombinationer heraf. Metoden vil afhænge af undersøgelsesresultat.
