Tilstandsrapport
med
forslag til handlingsplan

Marts 2016

Helle Vest Vandværk

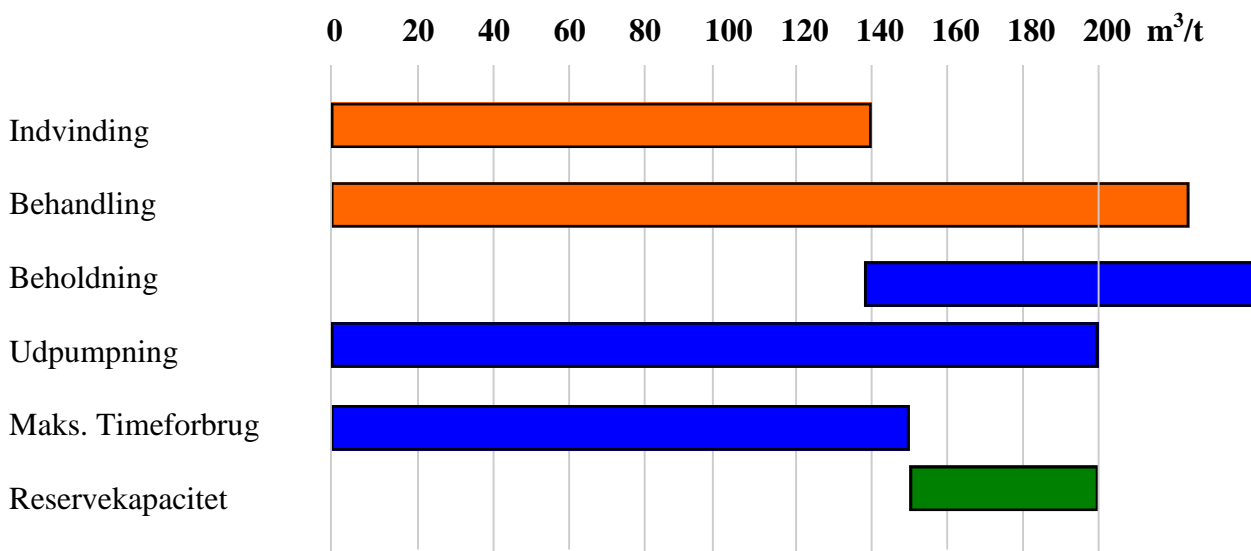
Kapacitetsdiagram

Silhorko har opmålt filterne til i alt 44 m² (måske er der lidt mere) og dermed ca. 225 m³/t filterkapacitet. I et normalt døgn kan der vandbehandles jævnt over 20 timer med kun to boringer. I spidsbelastninger skal der bruges 3 og måske ind mellem 4 boringer i 20 timer. Der skylles om natten med mindste forbrug. Se under handlingsplan forslag til kørsler og forsøg med egenkontrol for jern.

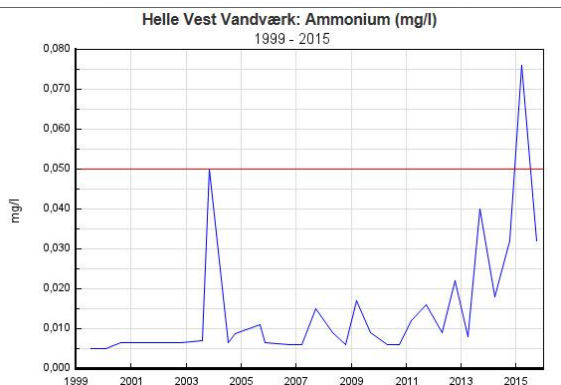
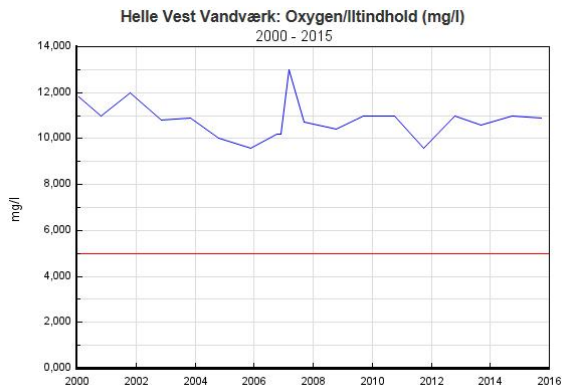
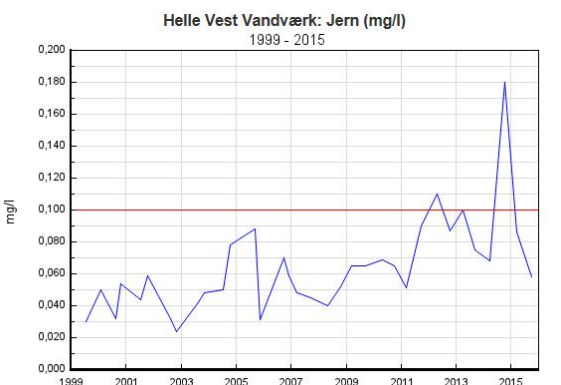
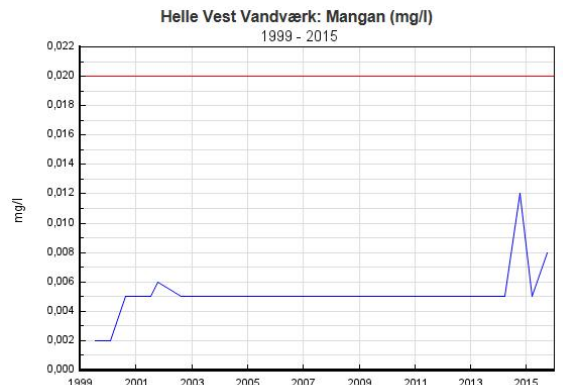
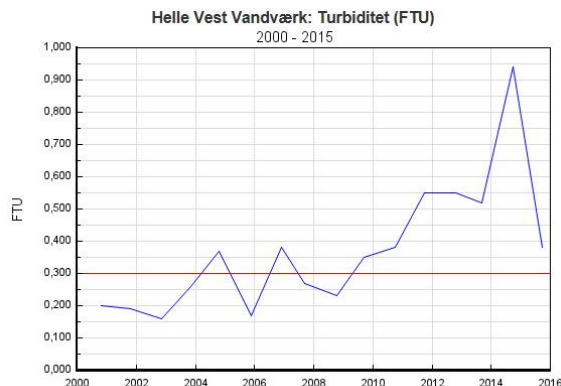
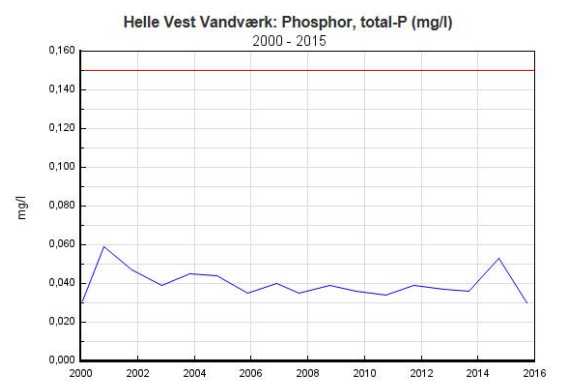
BILAG 1.2: Afgang vandværk

Drikkevandet overholder normalt grænseværdierne, men det ses, at grundet jern i drikkevandet (afgang vandværk) er der også påvist overskridelser af turbiditet, som er et udtryk for partikler og urenheder i vandet.
