**Tilstandsrapport
med
forslag til handlingsplan
Juli 2011**

Hinnerup Vandværk

Delrapport nr. 1 - Tilstandsrapport med forslag til handlingsplan og opgaver.

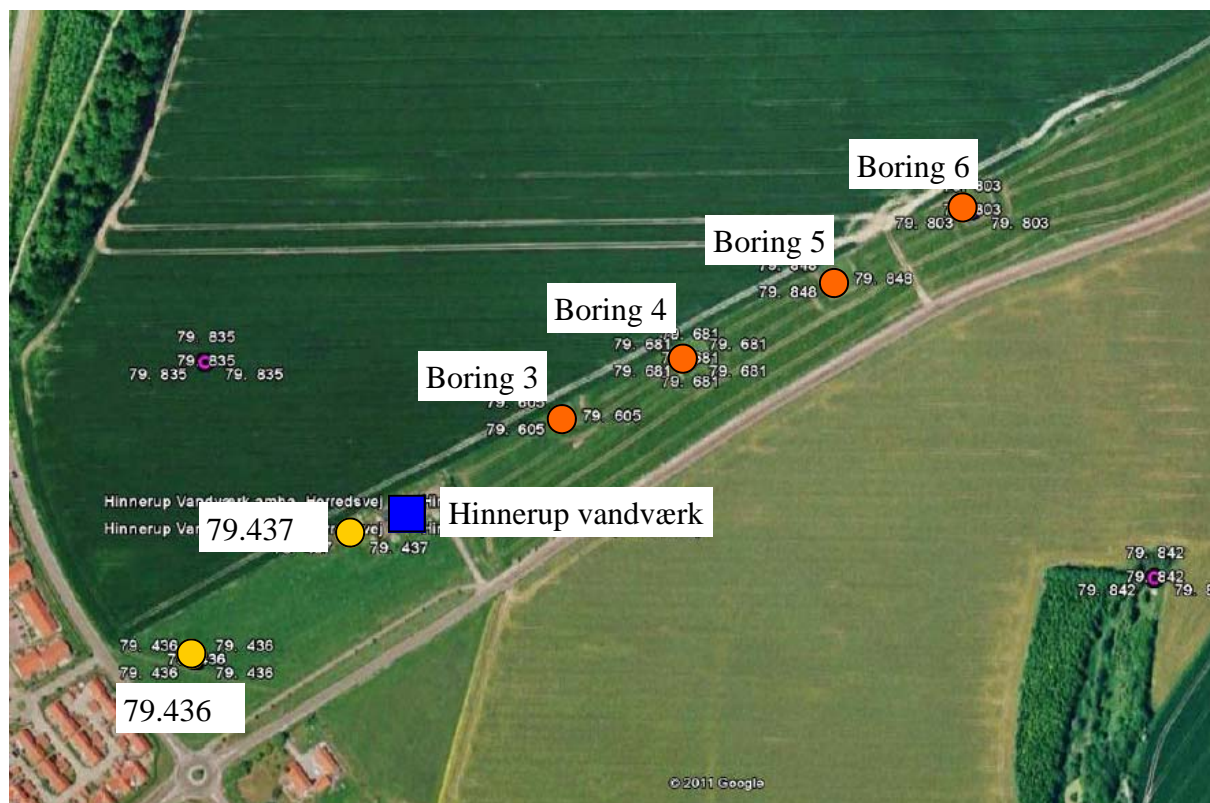
Vandværkets kildeplads

Vandværket har 4 indvindingsboringer.

Boring 2 - DGU nr. 79.437 planlægges sløjfet, da der er målt højt nitratindhold.

Boringerne er indhegnet.

Det anbefales at undersøge B2 ved prøvepumpning, tryktest og udtagning af nitratprøver, og evt. lade boringen bestå til overvågningsformål, hvis den er egnet.

Under opgaver foreslås boringernes tilstand nærmere undersøgt og overvåget.

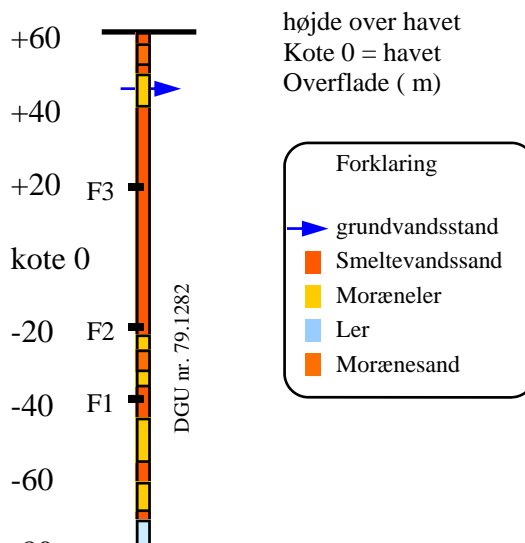
Det ses på gamma & el - log, at jordlagene indeholder en del mere lerindslag, end den tilsvarende GEUS-borejournal antyder.

Dette kan være et eksempel på, at sårbarheden ofte tolkes som "større", svarende til ringere beskyttelse end den er i virkeligheden. Fænomenet er især kendt ved de nye boreteknikker, som anvender "skyllevand", hvor leret ofte "forsvinder" i selve boreprocessen.

Der er kun udført en enkelt analyse fra hver af de 3 adskilte filtre.

Selv ikke i det øverste filter, som repræsenterer det øverste grundvand, er der fundet nitrat.

Derfor anbefales det, at Hinnerup vandværk får udført gamma- & el-logs, og ekstra prøveudtagninger til vurdering/analyse af profilet reduktionskapacitet ved udførelse af de såkaldte "linje- og punktmoniterende boringer" (lig undersøgelses- og overvågningsboringer), som både kan overvåge det nedsivende øvre nydannede grundvand, og det vand som strømmer mod kildepladsen (heraf navnet "linjemoniterende"). Det anbefales også at benytte op til 9 eksisterende enkeltanlæg i overvågningen, hvor specielt dem med meget forbrug er interessante.

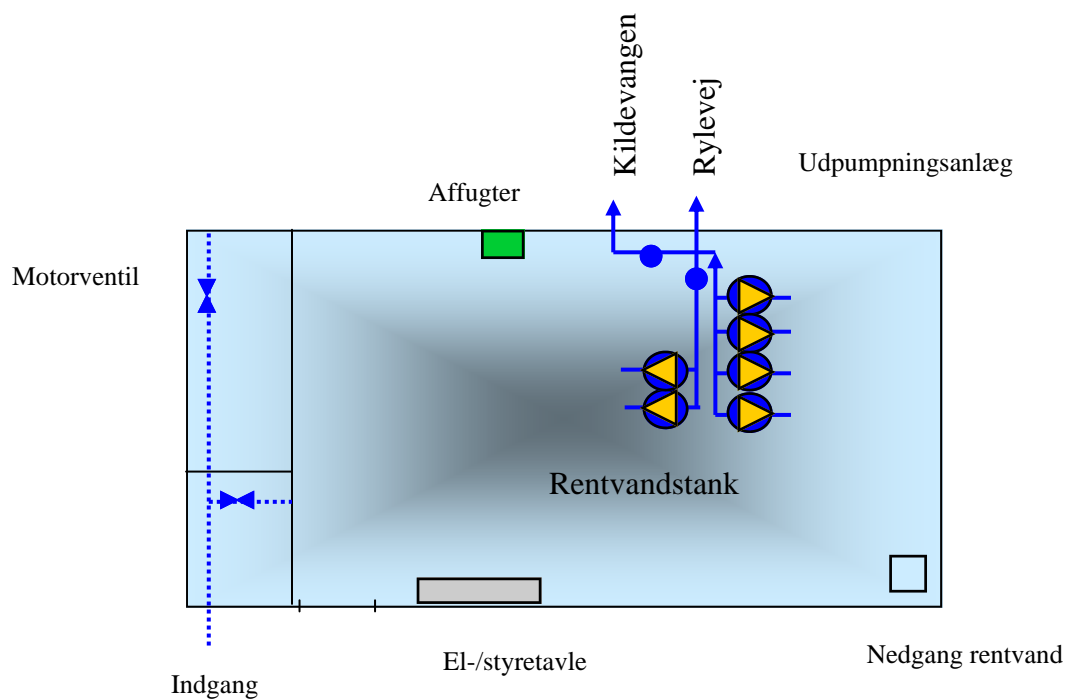
Skitse over Nørrevangen:

Kun en lille del af vandet til trykforøger anlægget, ledes i rentvandstanken for at få tilført ny energi til den videre forsyning.

Det foreslås, at det undersøges, om anlægget på sigt kan sløjfes, eller at man kan reducere for yderlige energitab. Tanken og anlægget er af ændre dato, og der kan være risiko for bakterier. Derfor anbefales en rutinemæssig egenkontrol for bakterier på afgang anlægget. Se delrapport 2.

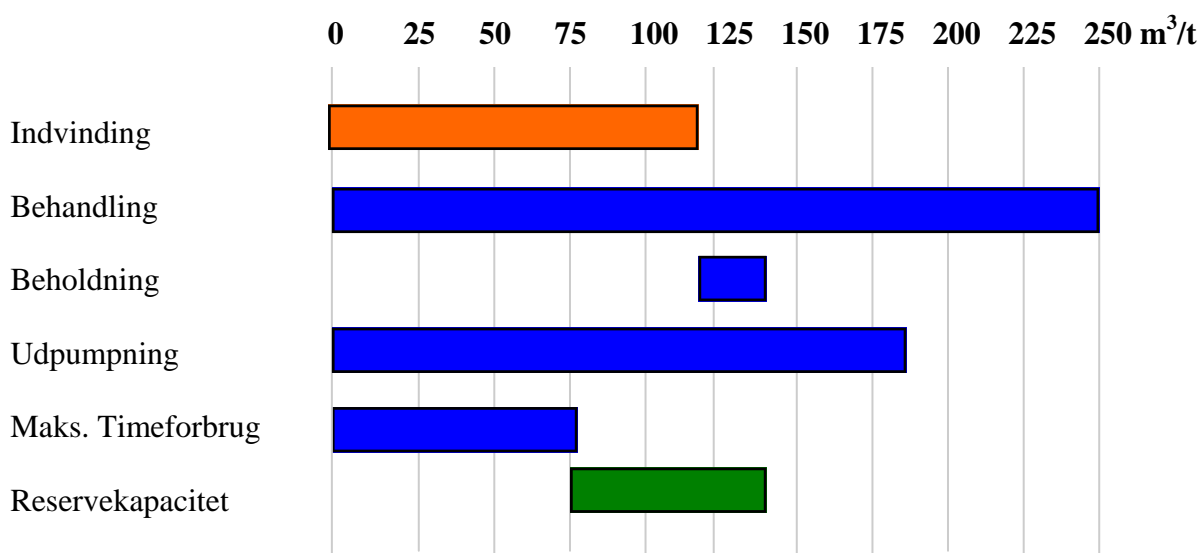
Kapacitetsdiagram

Det ses, at Hinnerup Vandværk har en meget stor overkapacitet, og man har sikret sig dobbelt på en række væsentlige punkter: råvand, iltning, vandbehandling og udpumpning.
