Notat om

Muradam Kildeplads

juni 2015

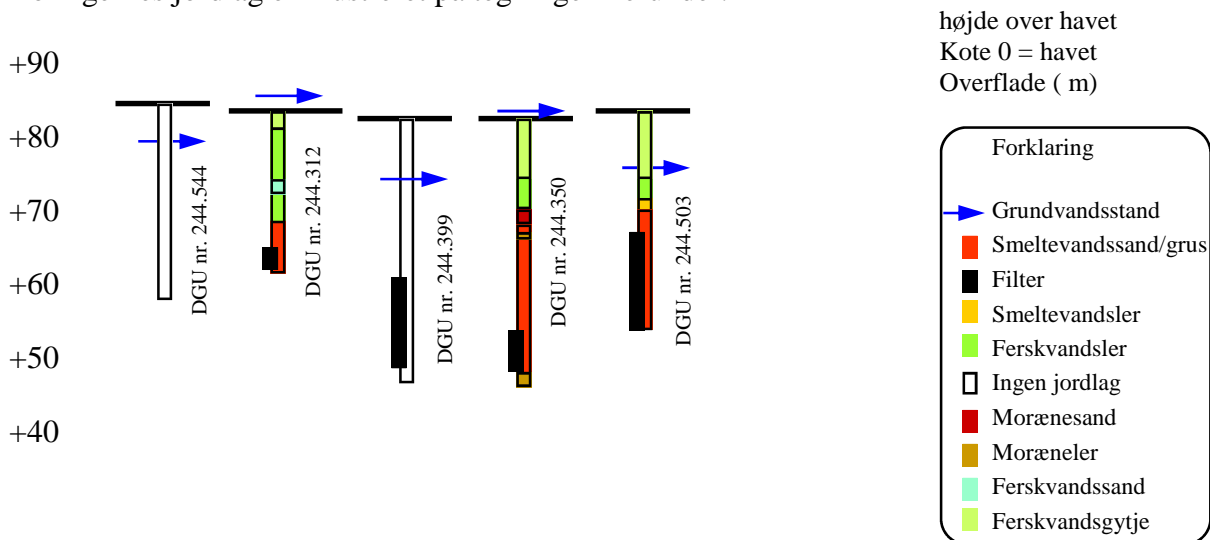
Indvindingsboringer

Oplysninger om vandspejl i de forskellige boringer viser stor variation, hvilket skyldes, at målingerne er udført på forskellige tidspunkter.

I bilag og kommunens notat ses netop, at magasinet i perioder har været overpumpet. I flere år har der været mindre grundvandsdannelse, end der er indvundet.

Hvis der samtidig har været utætheder i boringerne enten direkte i forerør og indirekte som ”skorstenseffekt” vil dette medfører iltning i de øvre ferskvandslag.

Pejlinger er vigtige, og netop i tilfældet med Muradam ses en særlig god begrundelse for, at vandværkerne udfører disse pejlinger - både i ”ro” og drift, systematisk og anvender dem plus andre vigtige målinger på de enkelte boringer. Se vedlagte vejledning.

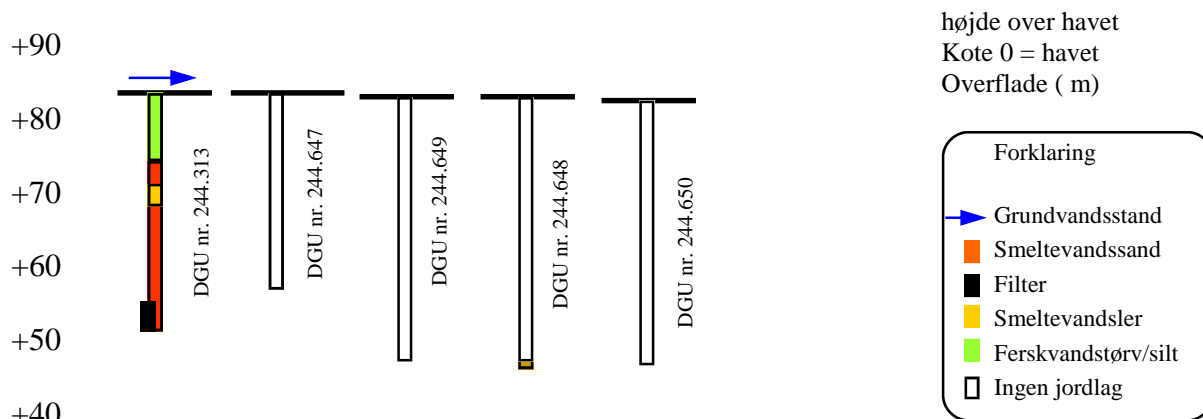
Pejleboringer

Flere er helt uoplyste mht. jordlag.

Det anbefales at få undersøgt, om disse boringer er tætte.

Alle utætte boringer bør sløjfes ved opfyldning med bentonite. Se vedlagte vejledning.

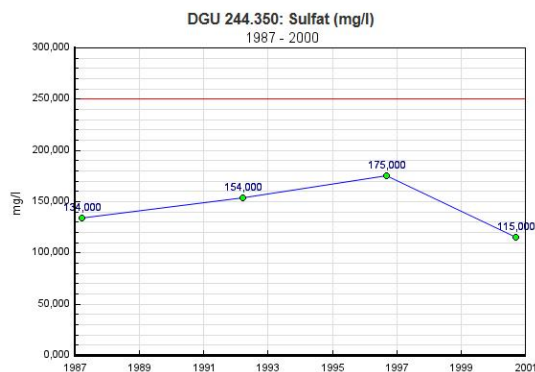
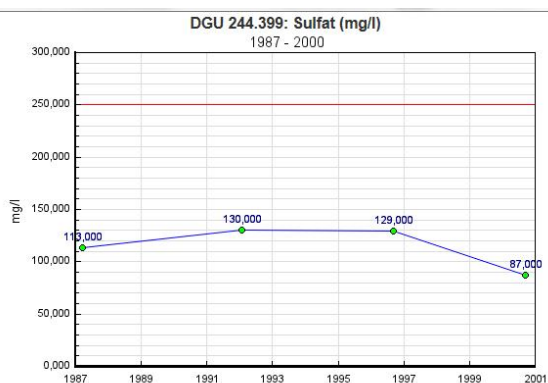
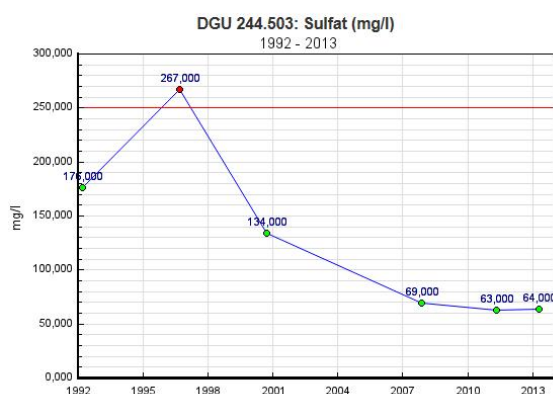
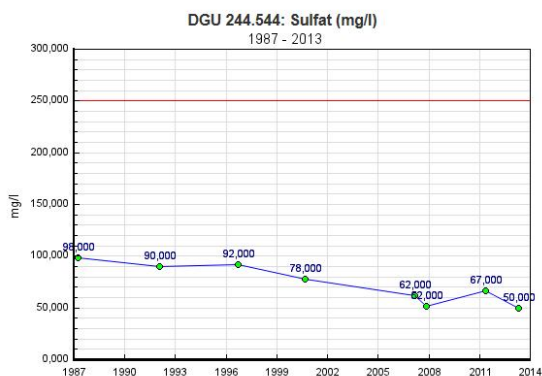
BILAG 1 - Analyser råvand - Sulfat

Årsagen til det høje sulfatindhold kan skyldes ”skorstenseffekt”, idet iltholdigt øvre vand (evt. med BAM) siver ned langs foretøret.

It og Pyrit i de øvre jordlag (gytjelag), medfører dannelse af svovlsyre, store mængder opløst jern og sulfat.

Det passer ret godt med, at der i perioden var en stor grundvandssænkning som følge af overpumpning på kildepladsen.

Det anbefales at undersøge udviklingen i sulfat, fx ved årlige målinger.

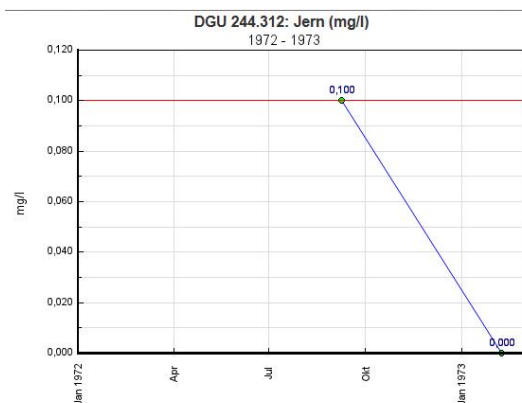
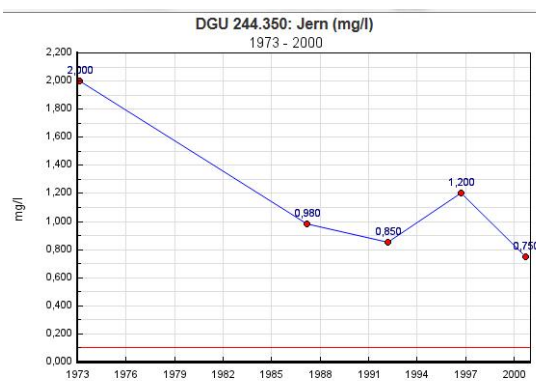
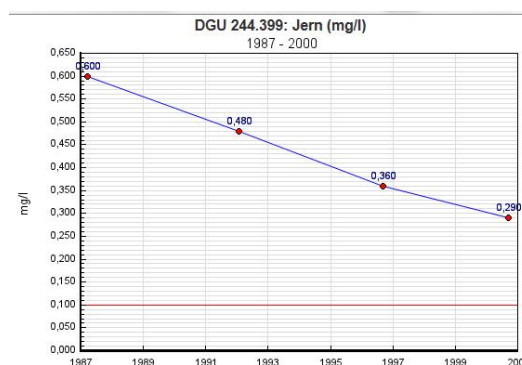
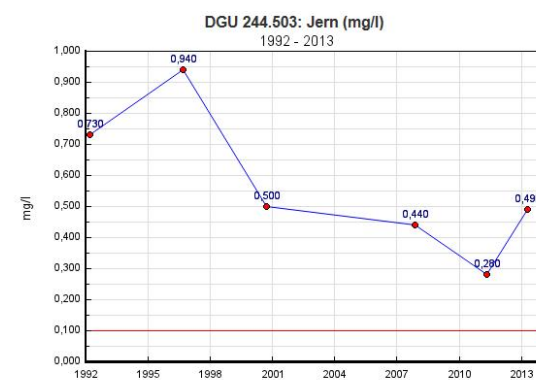
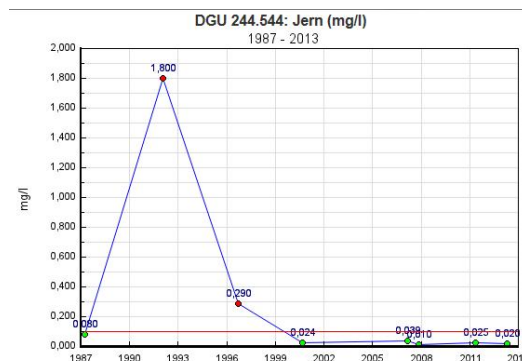
BILAG 1 - Analyser råvand - Jern

Jern er generelt faldende, hvilket også kan hænge sammen med, at der ikke mere overpumpes på magasinet. Se bemærkningerne om reaktioner mellem Pyrit og ilt. Se fx 244.544 Derfor er det ekstra vigtigt, at Klemensker og Tejn indvinder så jævnt som muligt på sigt, også for at jernindholdet i råvandet ikke skal stige.

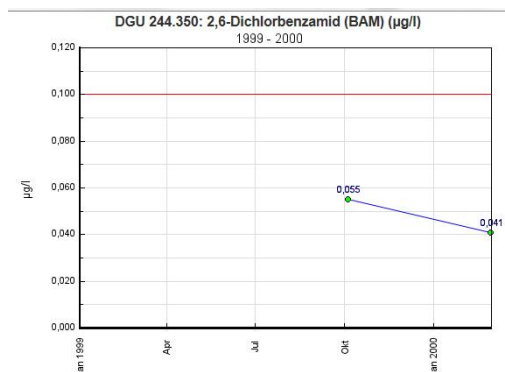
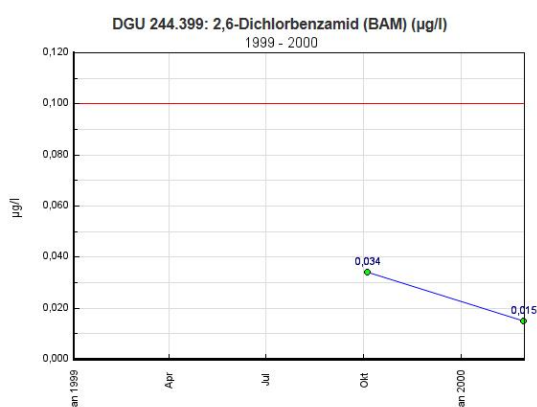
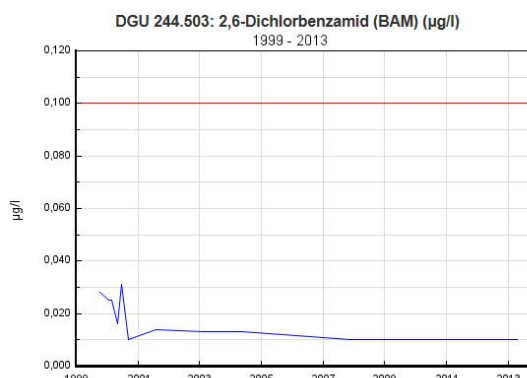
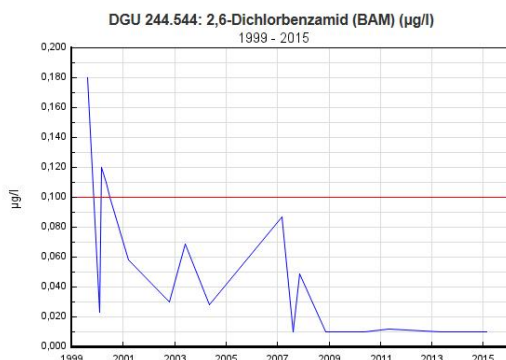
BILAG 1 - Analyser råvand - BAM

BAM har været meget højt og har medført, at indvindingen fra Muradam kildeplads er ned-droslet med tiden.

Boring 244.503 har de senere år ikke vist BAM i råvandet.

Rapporten konkluderer, at risikoen for, at der igen kommer BAM, er meget lille, hvis der vælges en fornuftig indvindingsstrategi, og at Klemensker Vandværk med fordel kan vælge at udføre en korttidspumpning med pejlinger og prøveudtagning ved separationspumpning af hhv. øvre og nedre råvandsprøver, som illustreret i bilag.

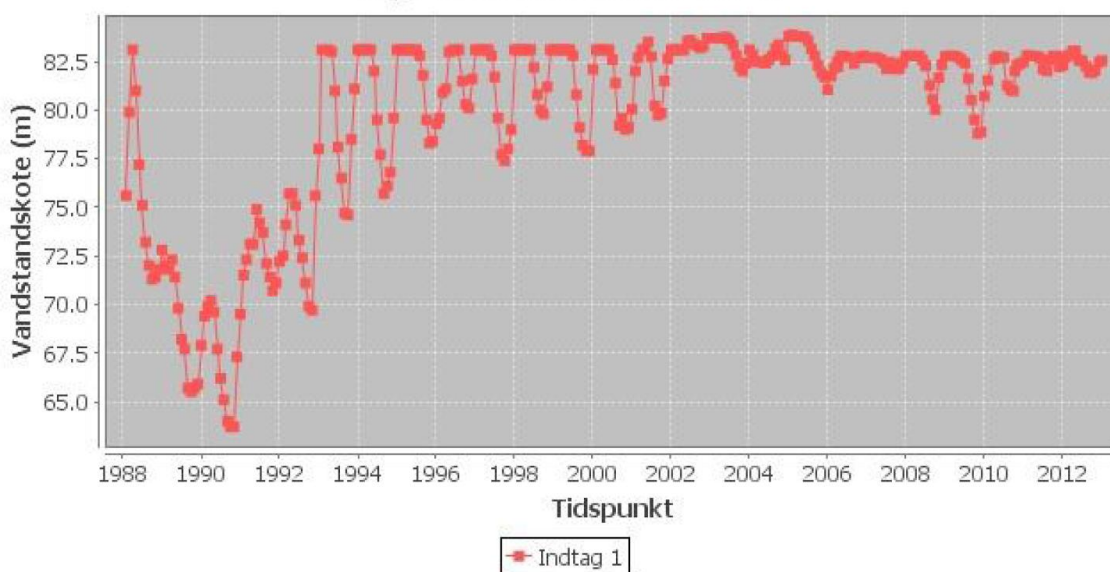
**Pejleserie for 244. 503**

I perioden fra 1988 (evt. før) til midten af 90-erne har vandstanden i bl.a. boring 244.503 tydeligt vist, at magasinet har været overpumpet, med generel faldende vandstand over flere år i træk. Dette har medført iltning af det øvre grundvand og forvitring af fx mineralet pyrit. Dette kan have medvirket til øget indhold af fx jern, sulfat og frigivelse af nikkel og BAM.

Når Klemensker Vandværk tager boringen i brug - fx med et niveau på ca. 100.000 m³/år er det derfor vigtigt, at der udføres egenkontrol som beskrevet i vedlagte vejledning. Både for at følge boringens tilstand og magasinet tilstand. Det er også vigtigt, at udvalgte parametre følges årligt på råvandet.

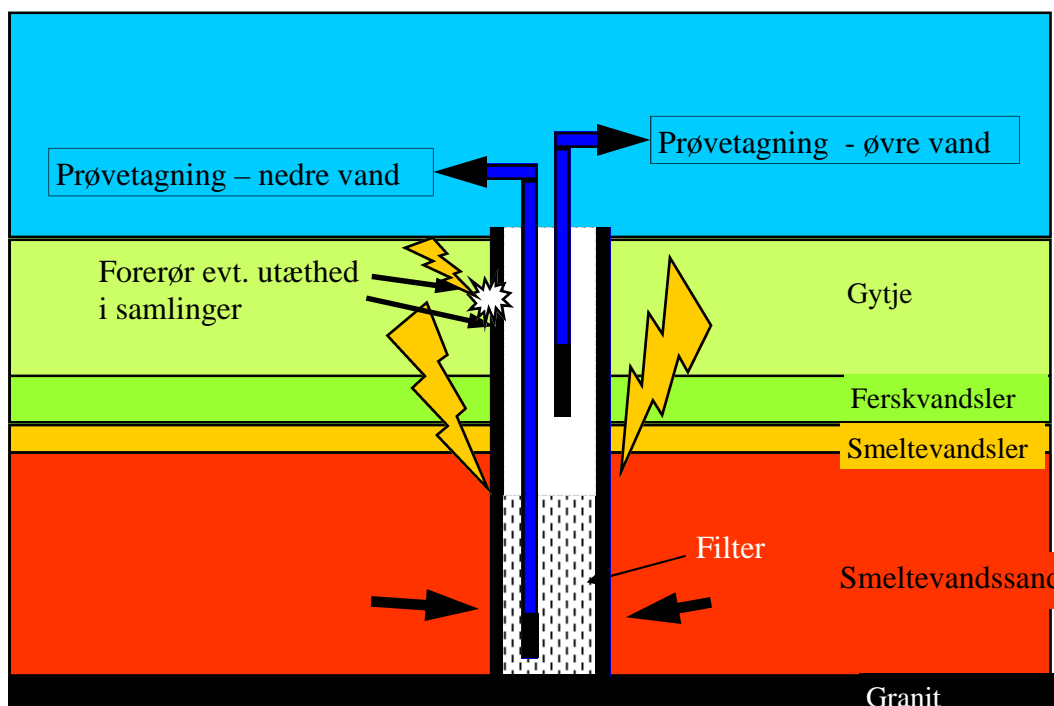
BILAG 3 - Separationspumpning — Muradam kildeplads

Boringen er afsluttet i Granit (grundfjeld).

Over det vandførende sandlag findes typisk smeltevandsler, ferskvandsler og gytjelag.

Ofte viser undersøgelser, at forurening strømmer ind igennem utæt forerør og/eller ned langs forerøret og ind i toppen af filter (skorstenseffekt).

Der er givet oplæg til korttidspumpning med 2 pumper samtidig og særlig prøvetagning med droslede pumper efter en periode med konstant pumpning.

Detaljeret program for pumpning, pejlinger, analyser og bearbejdning af data kan senere tilføjes, hvis vandværket og kommunen kan godkende forslaget.
