1. udkast
Tilstandsrapport
med
forslag til handlingsplan
September 2010

Oksbøl Vandværk

September 2010 blev Oksbøl Vandværk gennemgået sammen med formand Ole Wiil, kasserer Kristian Madsen og vandværks-passer Ejvind Andersen med hovedvægten lagt på en beskrivelse og vurdering af vandværkets anlæg, kildepladser og indvindingsboringer.

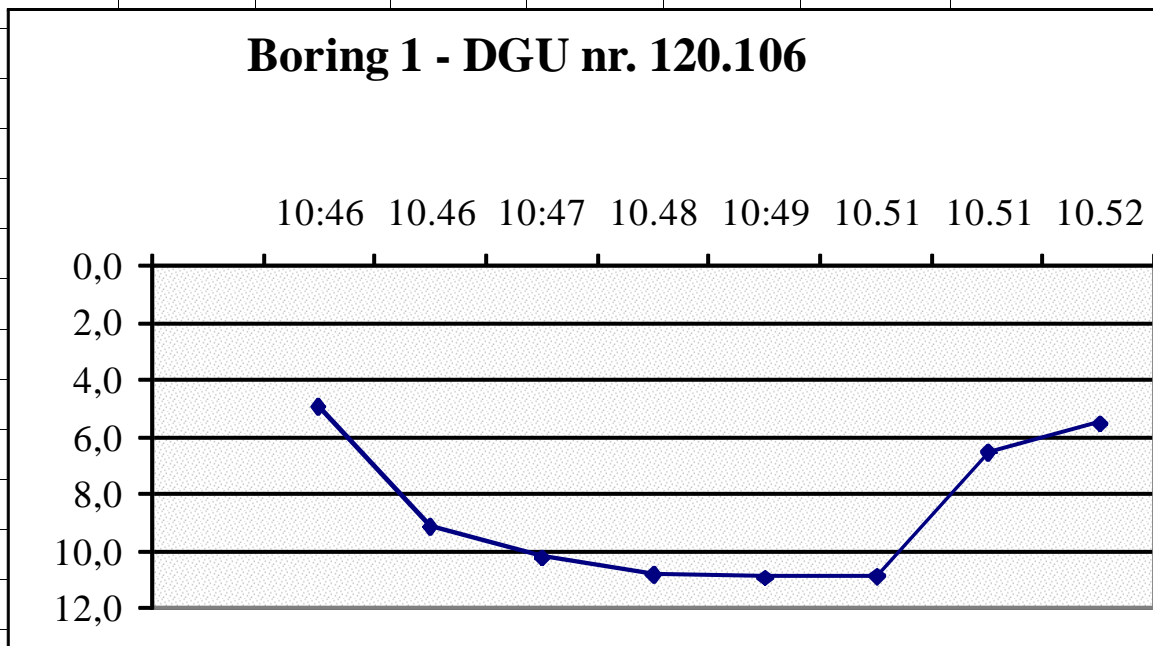
Lokalitet - Boring 1 - DGU 120.106			Oksbøl vandværk				
Dato for prøvepumpning: 21/9 2010							
MP - målepunkt :							
Målepunkt = MP	Beskrivelse			I forhold til terræn (m)			
Kl.	t. (min)	Vandstand m. u. MP	Sænkning m	Specifik ydelse m ³ /t/m	Kap. m ³ /t		Bemærkninger
10.46	0	4,90					
	0,5	9,10					
	1	10,20					
	2	10,80					
	3	10,90					
	5	10,85	5,95	5,0	30		
	0,5	6,50					tilbagepejling
	1	5,50					
	2	5,10					
	3	4,95					
					Info-boks : 5/12 1986 Ydelse : 85 m ³ /t Sænkning : 4,9 meter Specifik ydelse : 17,3 m ³ /t/m

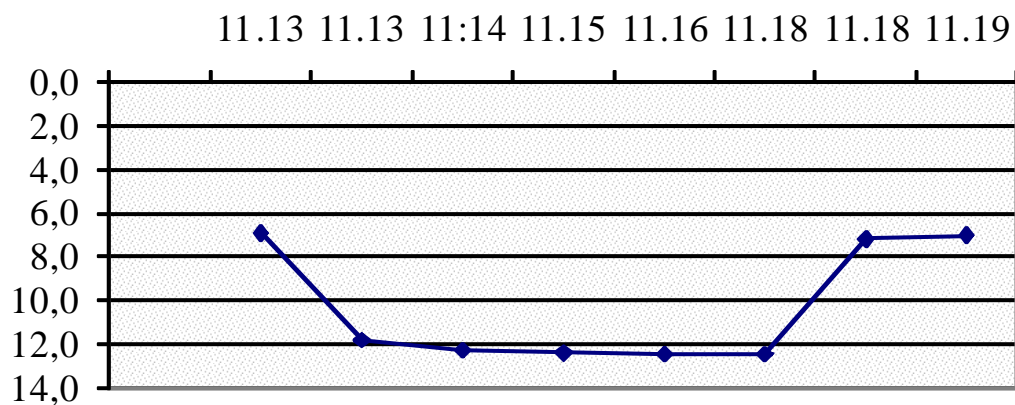
Boring 2 - DGU nr. 120.168

Lokalitet - Boring 2 - DGU 120.168				Oksbøl vandværk			
Dato for prøvepumpning: 21/9 2010							
MP - målepunkt :							
Målepunkt = MP	Beskrivelse			I forhold til terræn (m)			
Kl.	t. (min)	Vandstand m. u. MP	Sænkning m	Specifik ydelse m ³ /t/m	Kap. m ³ /t		Bemærkninger
11.13	0	6,90					
	0,5	11,80					
	1	12,30					
11.15	2	12,40					
11.16	3	12,45					
	5	12,46	5,56	5,4	30		
	0,5	7,17					tilbagepejling
	1	7,00					
	2	6,95					
	3	6,90					
					Info-boks : 17/12 1998 Ydelse : 56 m ³ /t Sænkning : 3,9 meter Specifik ydelse : 14,4 m ³ /t/m

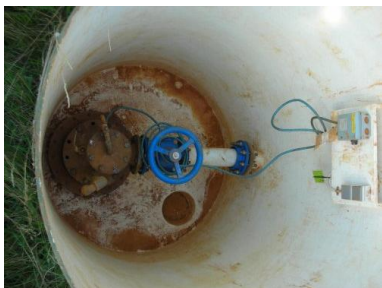
B1 - 120.106

Sy (ny) 17,3 Sy (nu) 5,0

Bemærkninger: insektnet, stige, kontraventil, prøvehane

B1 - her mangler der stige til opfyldelse af sikkerhedskrav og generelt foreslås løbende tjek af insektnet ved udluftninger, rengøring og vedligeholdelse af glasfiber med voks og afvaskning indeholdende sæbe med voks. Ved B2 og B3 udfyldes hullerne omkring rørgennemføringer i betonpladen med groft filtergrus (ensartet i kornstørrelse, da insekter, mus m.m. ikke kan trænge gennem dette materiale).

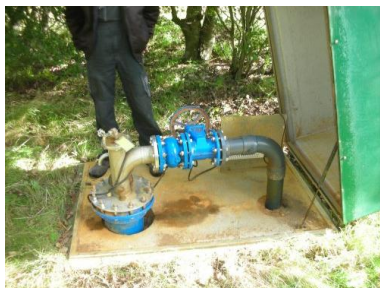
B2 - 120.168

Sy (ny) 14,4 Sy (nu) 5,4

Bemærkninger: udluftning, insektnet, prøvehane flyttes, sand i huller

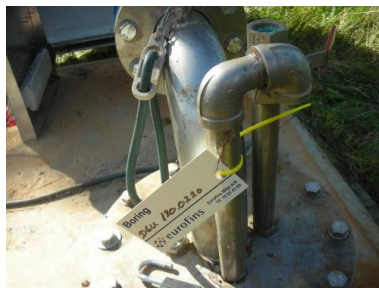
B3 - 120.220

Sy kan ikke bestemmes, før dykpumpen renoveres.

Bemærkninger: insektnet, prøvehane, manometer, utæt ved ledning

Ved prøvepumpningen viste det sig, at pumpen var defekt.

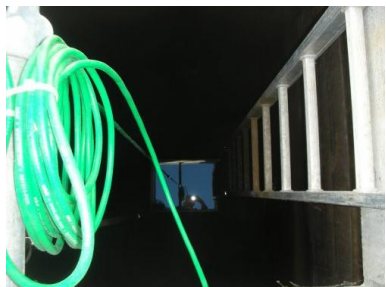
Folien er et enkelt sted fundet utæt.

Udluftning med insektnet mangler. (Udluftning sker via dæksel og kan medføre forurening)

Rentvandstanken er opdelt i 2 kamre, trænger til hovedinspektion og specielt fugerne bør efterses.

Der er tegn på, at tanken trænger til en ny dug. Dette undersøges, idet der er set hul i dug ved en af nedgangene. Muligvis kan en reparation være tilstrækkelig.

Nedkig i rentvandstank

Nedgange ændres med moderne udluftning med insektnet og tæt låg med gummipakning. Der bør overvejes alarm i forbindelse med forslag om modernisering af overvågning.

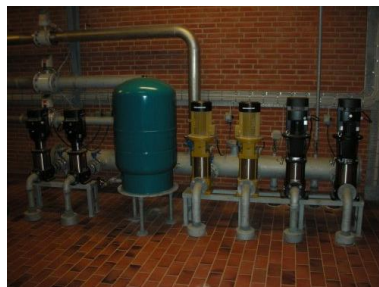
Skifter ikke vandet.

Udpumpningsanlæg og membranhydrofor

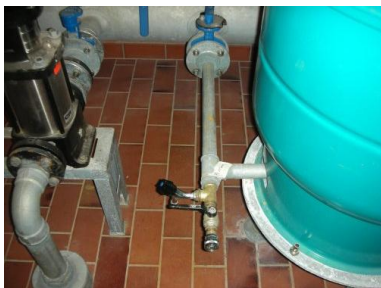
Prøvehanen til de obligatoriske prøver sidder forkert, idet vand fra membranhydroforen i værste fald kan medføre afsmitning til vandprøven. Månedligt anbefales det, at der foretages aftapning fra membranhydroforen, for at sikre sig en vis udskiftning af vandet. Dette kan ske ved at bruge nuværende prøvehane og stik til rengøring m.m.

Prøvehane v/
membranhydrofor

Ny og korrekt placeret prøvehane i rustfri stål monteres som anvist og så tæt på afgangsrør som muligt (ingen lang stik, da dette gør forberedelse til prøvetagning besværlig). Den nuværende prøvehane sidder ikke korrekt, da der kan ske afsmitning fra membranhydroforen.
