Notat - om markvanding fra
DGU nr. 218.2394
Benævnt Kirkevej 2A

August 2022
Hans Ingemann Nielsen

Notat vedr. Kirkevej 2A

Bilag 1: Skitse - Brønde med/uden boring og markvandsboring DGU 218.2394

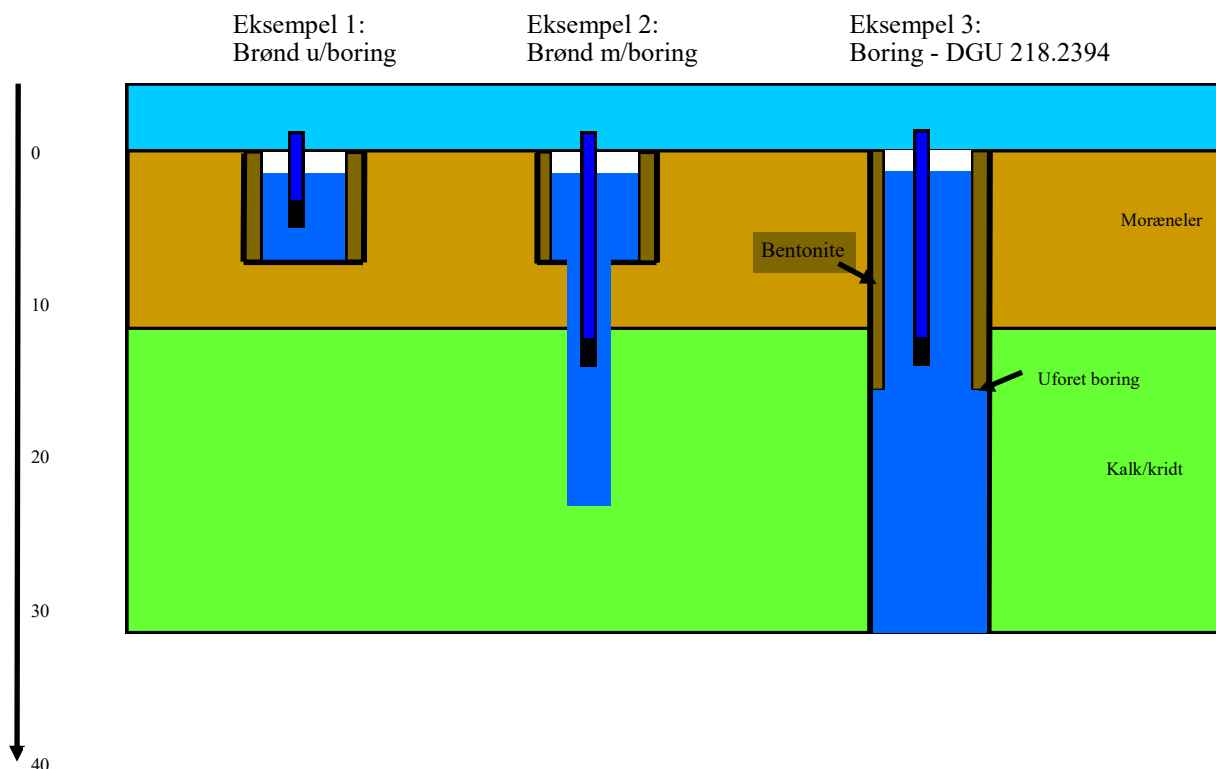
Bemærkninger til tegningen - illustration af situationen om brønde (?) og HI's markvandsboring.

På tegningen ses til venstre en traditionel brønd.

I området må vi antage, at der ved brøndene er ca. 12 meter moræneler. Disse blev typisk gravet, og virker ved simpel dræning af den nedsivende overskudsnedbør omkring brønden.

Oftentimes can these wells run dry - in the case of increasing consumption and in periods such as spring 2022 with long-lasting rain or low rain - also no excess rain from early spring to late spring.

På midten af tegningen ses en brønd med boring.

Oftentimes has the increasing water consumption led to, individual wells have concluded a supply shortage with traditional wells and have added a deepening of the well with a drilling, as illustrated.

Hermed er forsyningssikkerheden væsentligt øget, men det kræver ofte, at der anvendes en såkaldt SQ-dykpumpe, som skal sidde i selve boringen.

Both installations can be vulnerable to water quality, especially when it comes to total hardness and coliform bacteria.

Er der tale om brønd - vil løsningen være at spare på vandet eller tilføre infiltrationsvand omkring brønden i perioder med tørke.

Er der tale om brønd med boring vil en tekniske nem løsning være, at der suges fra større dybde, eller der monteres en dykpumpe nede i selve boringen.

Hvis der også skal ske en forbedring af vandkvaliteten og uden risiko for bakterier, bør boringen føres op, så vandet i brønden ikke blandes med vandet fra boringen.

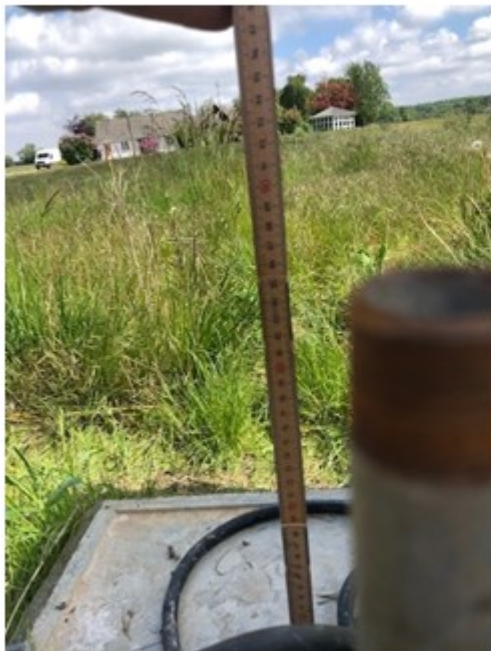
Pejlepunkt: 85 cm over terræn

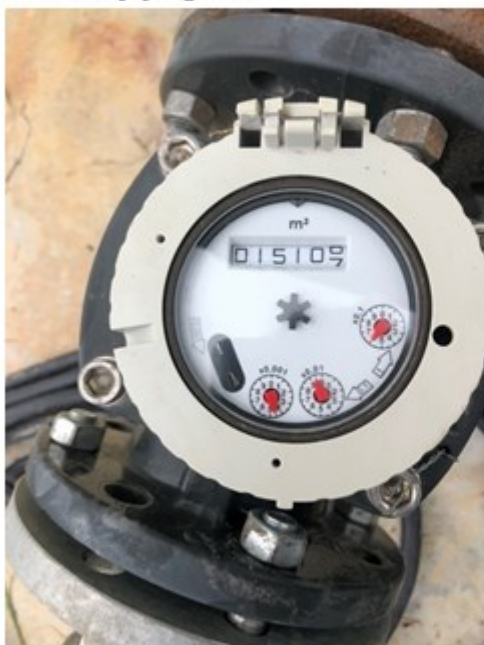
Måler før pejling – 15107

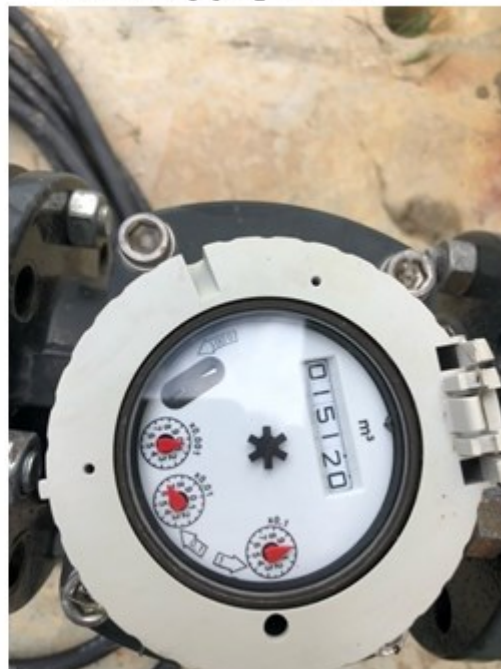
Måler efter pejling - 15120
