Opdatering af
Tilstandsrapport
med
forslag til handlingsplan
Februar 2010

Thorning Vandværk

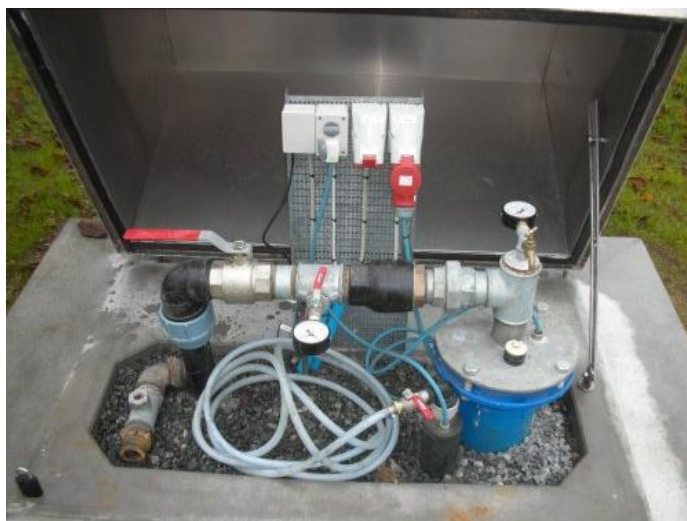
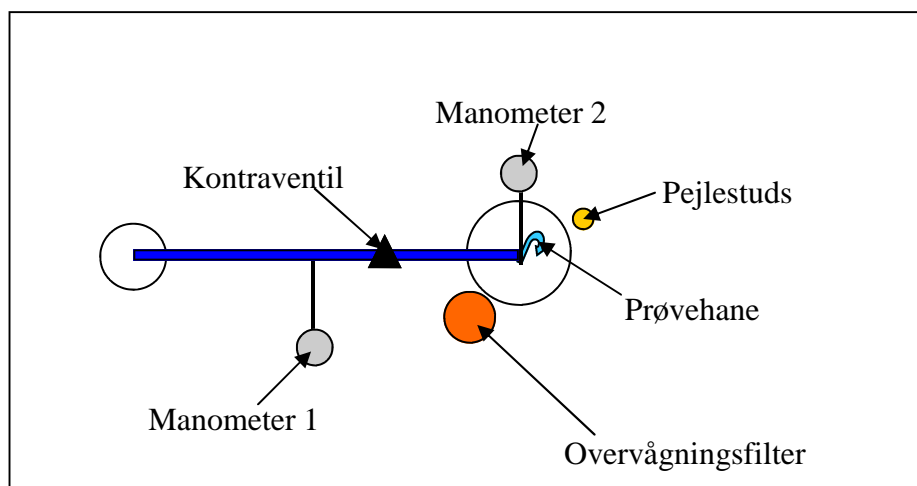
Boring 1 - DGU 76.2002:

1. manometer - stilstand: mVs - 3,3
1. manometer - drift: mVs - 4,2
(defekt ventil)
2. manometer (stigrør): mVs - 2,8 (pumpe Q = 0)
(stop) mVs - 2,4

El-radiator er Ok.

Seddel med DGU numre mangler ved prøvehane — fremsendes sammen med tilstandsrapport feb. 2010.

Manometer ventil defekt - oplyst repareret efterfølgende af PC

Det følsomme manometer anvendes primært til tæthedstjek af råvandsledninger, som er sammenhængende.

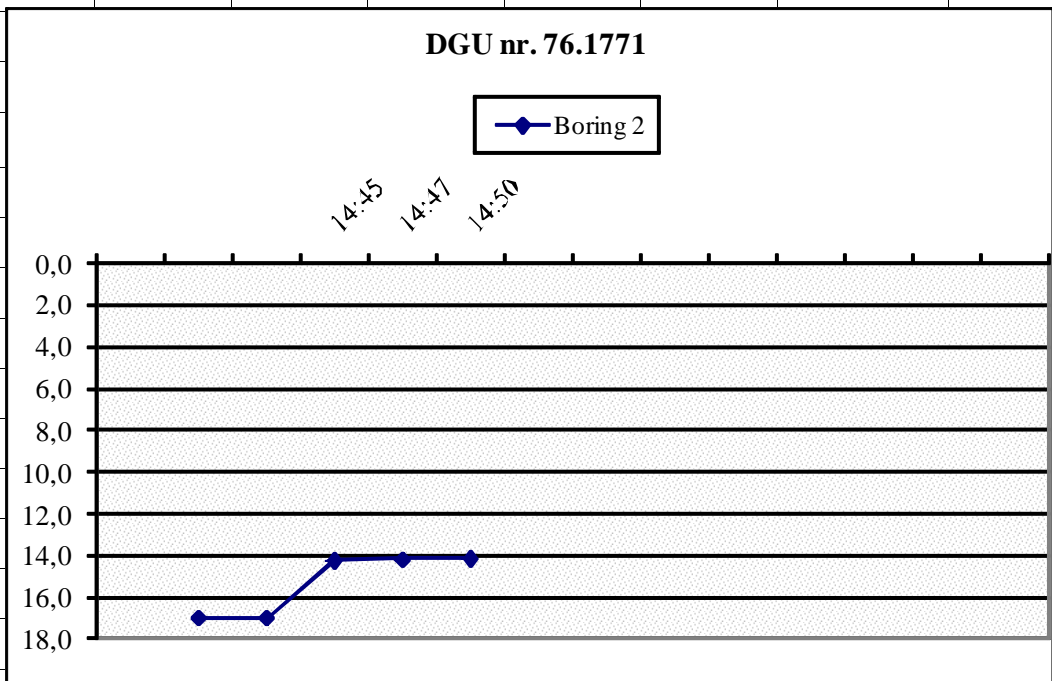
Prøvepumpningsskema

Lokalitet - Boring 2 - DGU nr. 76.1771			Thorning vandværk				
Dato for prøvepumpning: 3/11 2009							
Målepunkt = MP : overkant pejlestuds = 0,15 m.o.betonkant							
	Beskrivelse			I forhold til terræn (m)			
Kl.	t. (min)	Vandstand m. u. MP	Stigning m	Specifik kapacitet m ³ /t/m	Kap. m ³ /t	Ledningsevne / temperatur	Bemærkninger
		17,01				213,3 / 8,2	I drift
		17,02				204,9 / 8,1	
14.45	1	14,21					Tilbagepejling
14.47	3	14,15					
14.50	5	14,13	2.88	5.9	17
