**Opdateret**  
Tilstandsrapport  
med  
forslag til handlingsplan

Marts 2017

**Vinding Vandværk**

1. Del Tilstandsrapport og handlingsplan

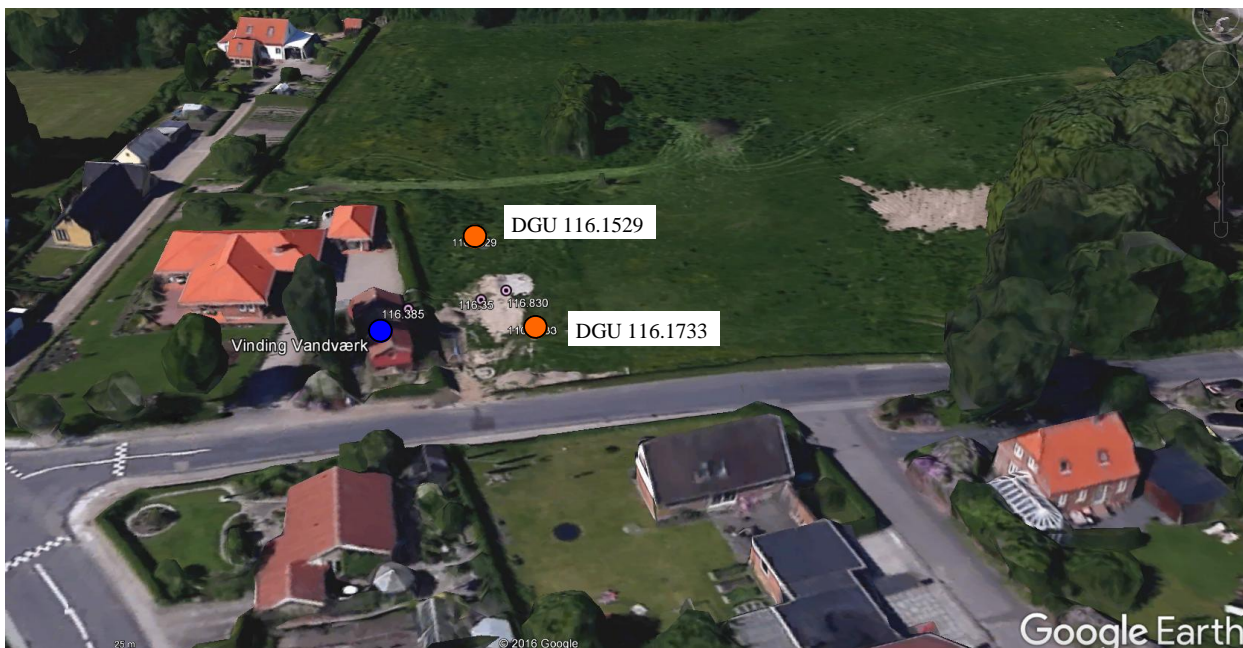
Vinding vandværk har 2 indvindingsboringer beliggende ved vandværket.

**B3** /DGU 116.1529 er 47,5 meter dyb. Filtersat 42-47,5 m.u.t. i kvartssand.

**B4** /DGU 116.1733 er 48 meter dyb. Filtersat 41-46,5 m.u.t. i sand.

B1/DGU 116.830 og B2/DGU 116.385 er sløjfet.

Det anbefales, at vandværket udfører tryktest på begge boringer, som en løbende test ifølge minimumsregler for vandværkspasningen (fx årligt - vandværkspasser og Brøndborer trinvis tryktest i forbindelse med service - se vejledning vedlagt).

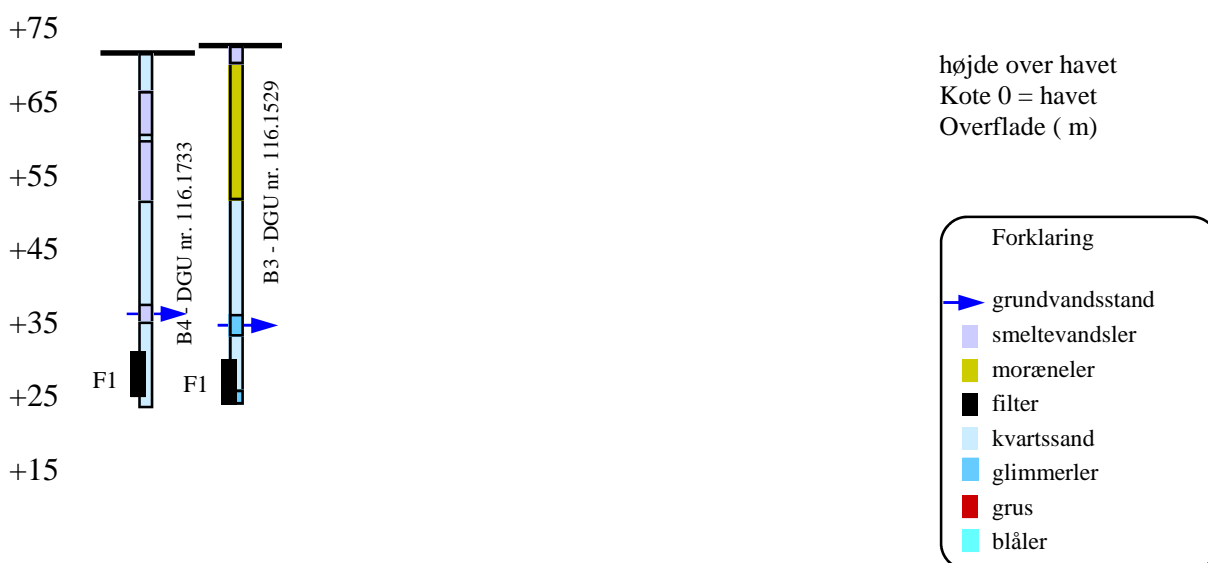
Boringernes jordlag er illustreret på tegningen herunder.

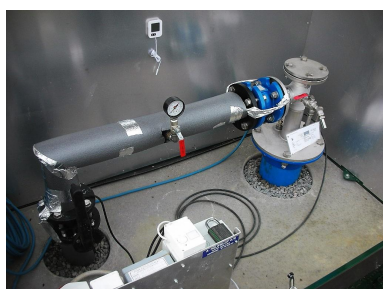
Boring 3

Der er ny dykpumpe, stigrør og ny terrænstation, se foto

- *Bedre hegn + fliser omkring hver råvandsstation.*
- *Kommunen har godkendt, at heste må græsse i 10-meter zone.*
- *Det anbefales at montere en kontraventil, så iltning af råvandet kun sker inde på vandværket, som det skal. Undgå unødvendige aflejringer i boring og pumpe og dermed også en bedre driftsøkonomi. Følge vejledning i egenkontrol, pejlinger –automatisk/manuel*

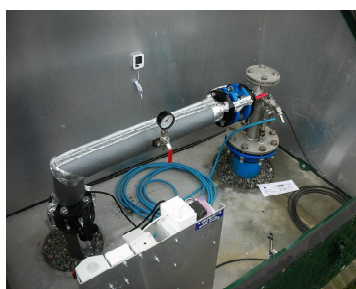
Boring 4

Der er ny dykpumpe, stigrør og ny terrænstation, se foto

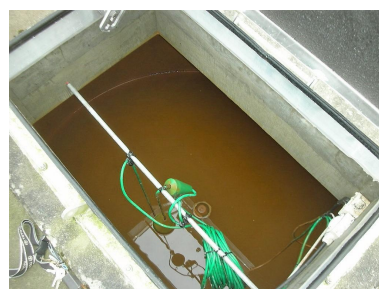
Fældetank

**Skyllevandet.** Udledes som hidtil til fældetank og videre til regnvandsledning.

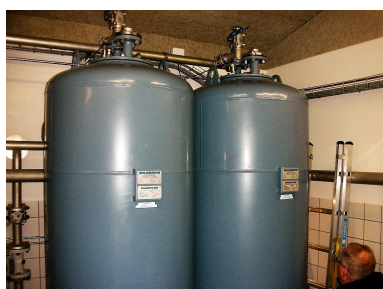
Dobbeltfilter  
Linje 1-B3

**Vandbehandling.** Foregår nu i to linjer - hver med dobbeltfiltrering, ca. 2 x 7 m<sup>3</sup>/t.

Vandværket arbejder med udluftning af gasser ved skylning og dermed bedre APV. Det anbefales også montering af en hane i bunden af skyllerøret, så der under skylning kan tjekkes partikler/renhed, og om der evt. skylles for meget.

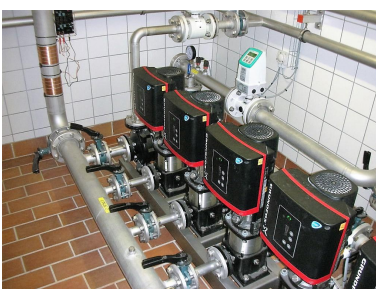
Udpumpning  
Linje 2

Det nye udpumpningsanlæg er også opdelt i to, med kombimuligheder.

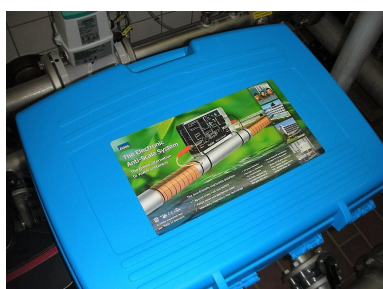
Udstyr til "kalksystem"

**Forsyningsnettet.** Ingen ændringer ud over at vandværket har indført et "kalksystem", hvor de undersøger om forbrugerne kan registrere forskel.

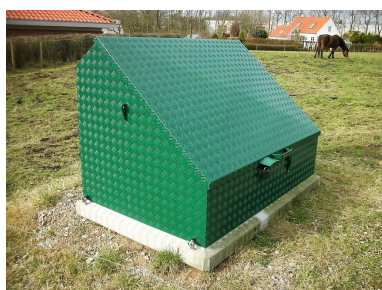
Nye terrænstationer

To nye overbygninger på boringer, nye pumper og genbrug af eksisterende råvandsledninger. Vandværket har fået godkendt, at der går heste på vedvarende græs, lige op ad de nye råvandsstationer. Der anbefales et bedre hegn og flisebelægning helt ud til hegnet, så råvandsstationen ikke er så udsat for smådyr, der søger ind under betonpladen.

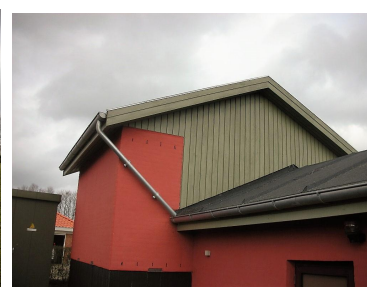
Her kommer måske nyt  
indgangsparti.

Det er planen, at der bygges et nyt indgangsparti, som passer i byggestilen.
