# Vandforsyningen Brovst & Omegn

Undersøgelse af 4 indvindingsboringer

Ombygninger af 3 boringer

Forslag til nyt kildefelt Katrinelyst

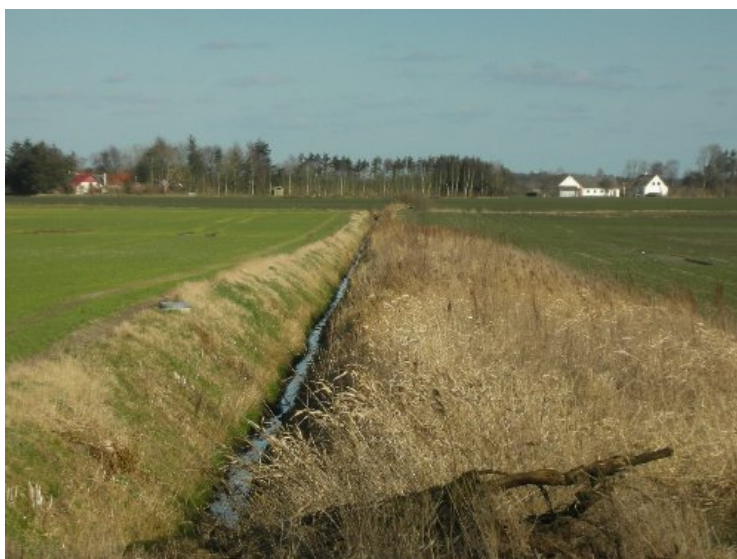
Kontrolboring og evt. nyt kildefelt "Katrinelyst" ?

Hvis der skal etableres en eller på sigt to nye kildefelter ved Katrinelyst, skal der indsendes ansøgning til kommunen herom, og der skal som minimum erhverves ex. 20 x 100 meter langs bækken - f.eks. på sydsiden ( se forsidefoto ) samt med vejadgang. Som det ses, er en del af arealet ubenyttet.

Der er mulighed for at placere foreløbig 2 nye indvindingsboringer, som filtersættes i et lidt højere niveau end filter 1 i prøveboringen DGU nr. 25.632. Det foreslås, at der købes en jordstykke på f.eks. 20 x 100 meter på sydsiden af bækken ( hvor prøveboringen er placeret lige nord for og i kanten af bækken ). Der er i forvejen et udyrket areal på sydsiden. Tilslutning til råvandsledning og el, styring m.m. vil være en forholdsvis billig løsning. En sådan udbygning vil medføre, at vandværket også på langt sigt kan styre indholdet af nitrat til f.eks. mellem 20 og 30 mg/l, også selvom nitratindholdet i borerne på toppen af bakkeøen samlet set ligger tæt på eller lidt over grænseværdien, inden ”kurven for nitrat” vender.

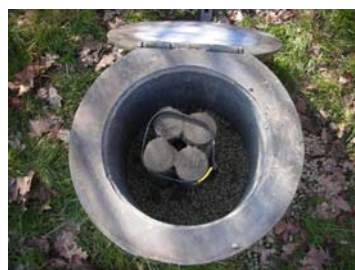
**Pejleboring ved B5 er nedlagt.**

Der har været mistanke om, at denne boring kan have være medvirkende til "kortslutning" og betydet et periodevis højt nitratindhold i B5.

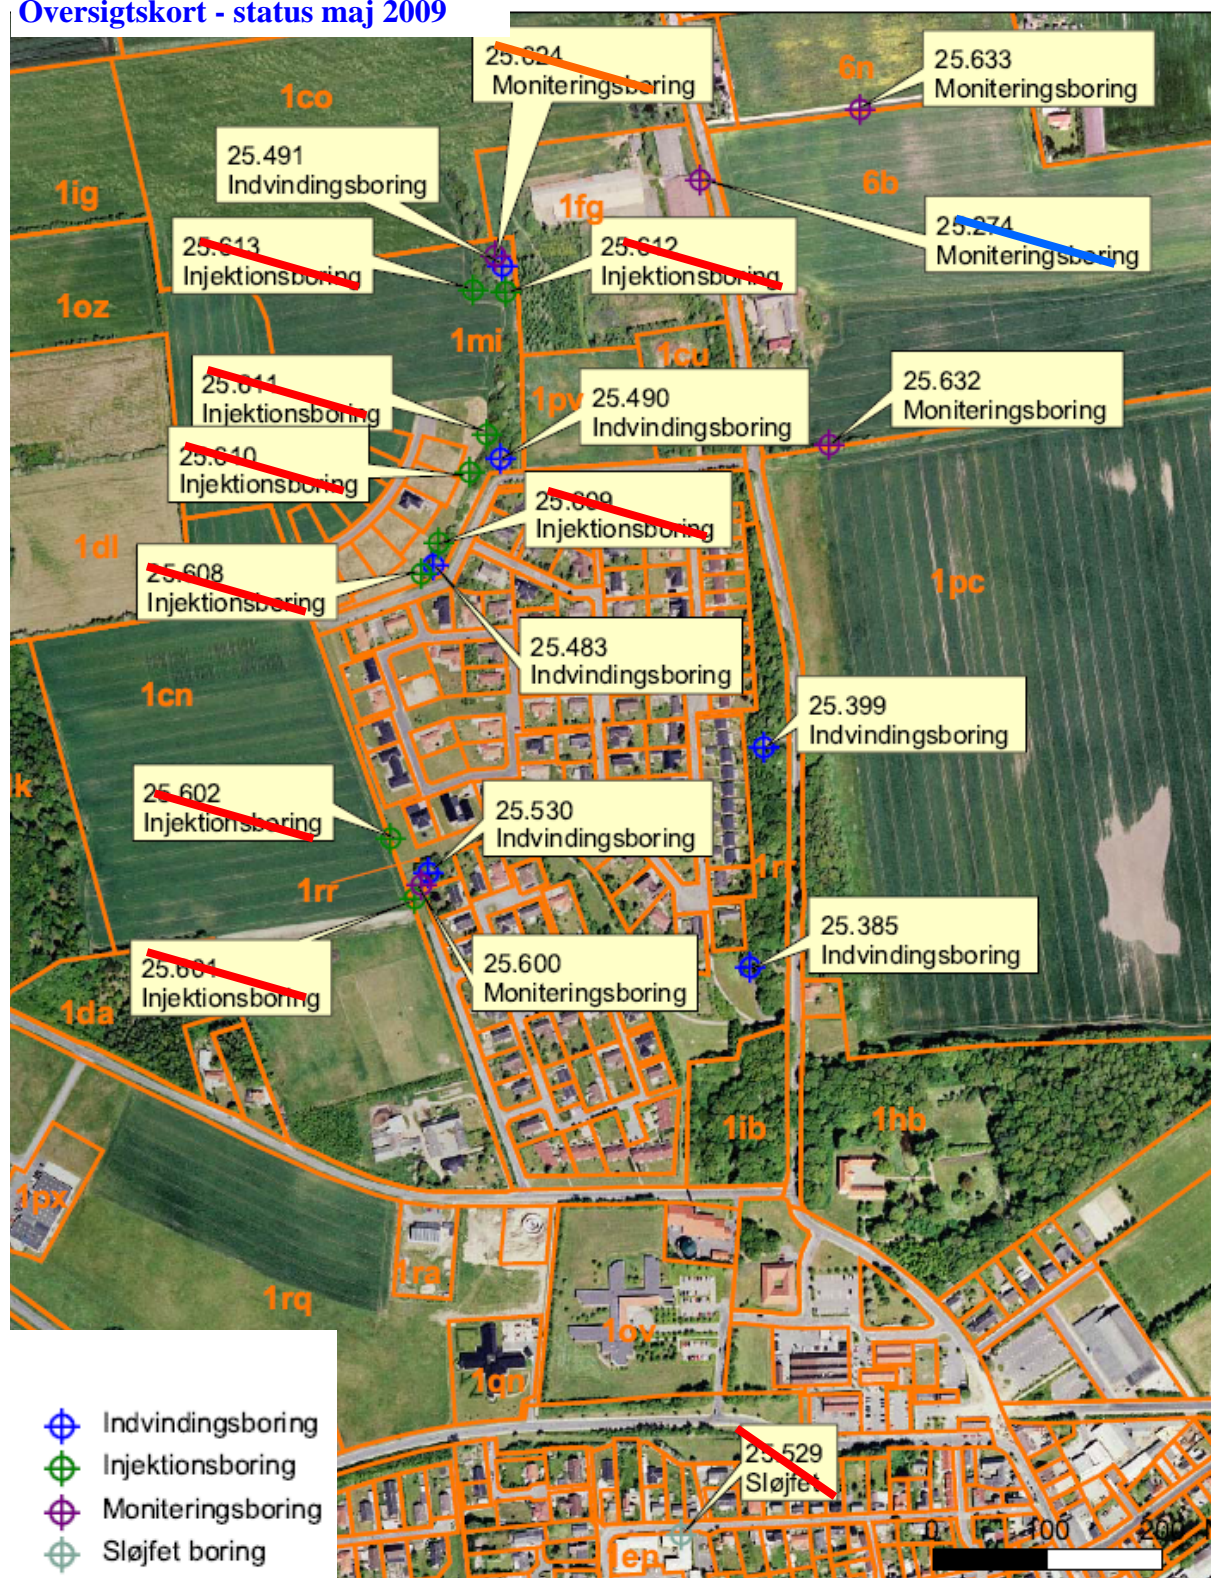
Oversigtskort - status maj 2009

Sløjfet boring

Foreslås sløjfet

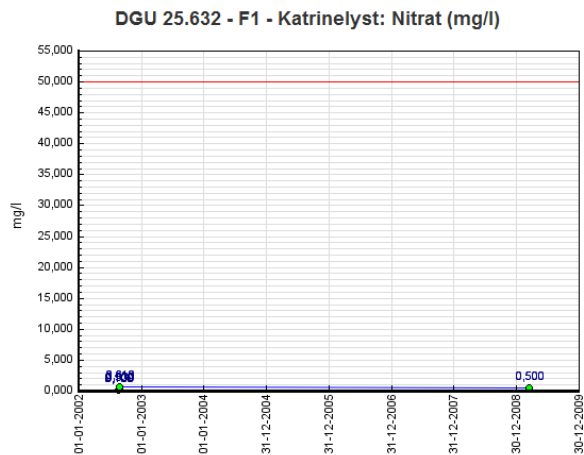
**Bilag 3 : Nitrat- og chloridudviklingen i kontrolboring Katrinelyst - DGU 25.632**

Prøverne fra de 2 prøveboringer ved Katrinelyst viser ingen indhold af nitrat, mens klorid ligger højere end hos indvindingsboringerne. Historiske data er lagt ind fra tidligere undersøgelser – ca. 2002-2003, hvor der blev analyseret for pesticider og klorid under langtidspumpning. Disse viste risiko for stigende klorid under vedvarende pumpning fra det nedre filter. Disse data vil også indgå i den færdige rapport for undersøgelsen. Indvindingen skal derfor foregå fra et filter placeret mellem det nedre og mellemste filter i forhold til prøveborings opbygning. Der er ikke fundet tegn på pesticider i prøveboringerne, og derfor er udgiften til endnu en pesticidprøve i denne omgang sparet væk.
