Rapport fra teknisk-hygiejnisk tilsyn på vandværk

Vandværk: **Nørskovlund Vandværk AMBA**

Tilsynsdato: **17. februar 2016**

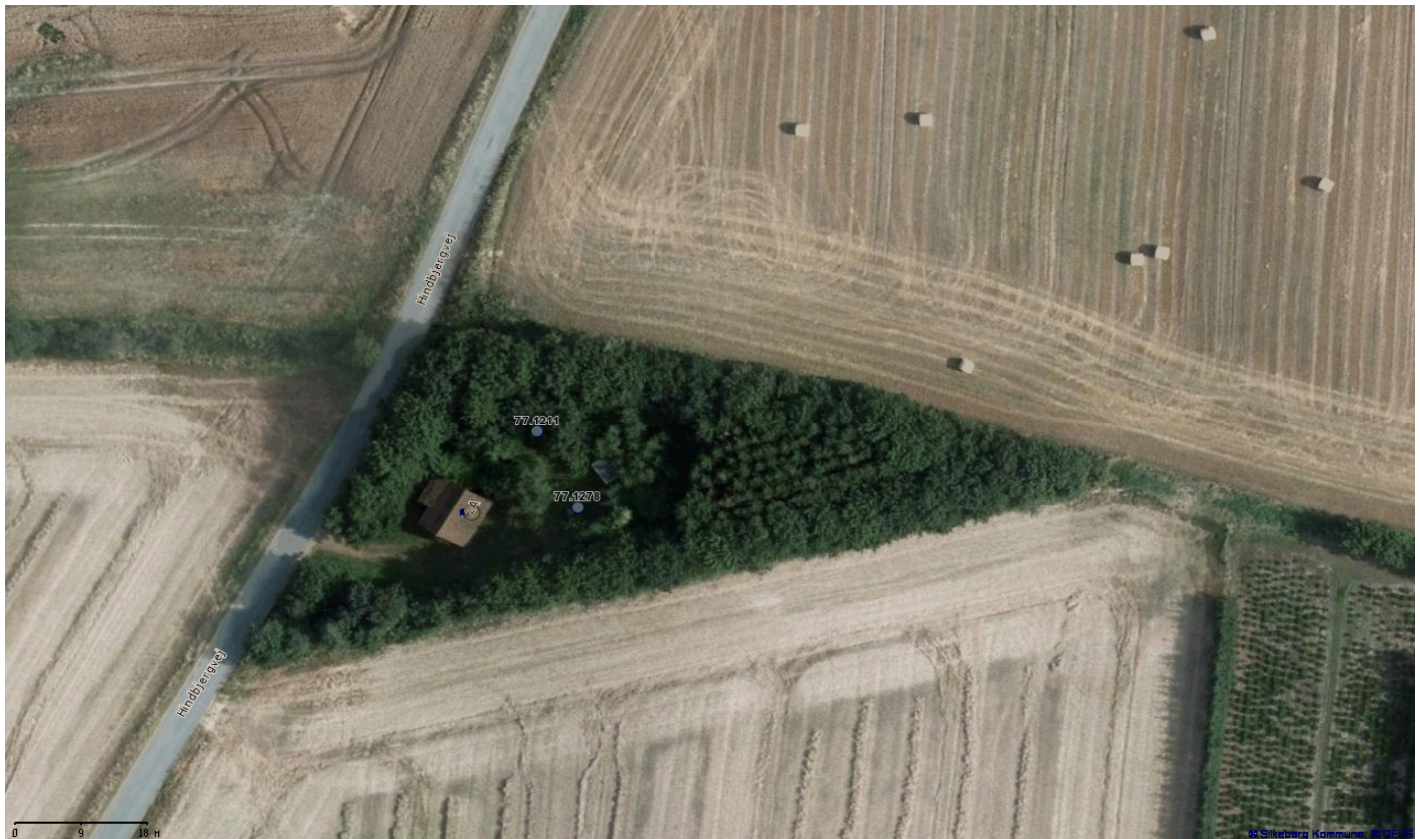
3 Vandværkets 2 boringer med terrænliggende råvandstationer og træskur i baggrunden, der huser mandehul til rentvandstanken.

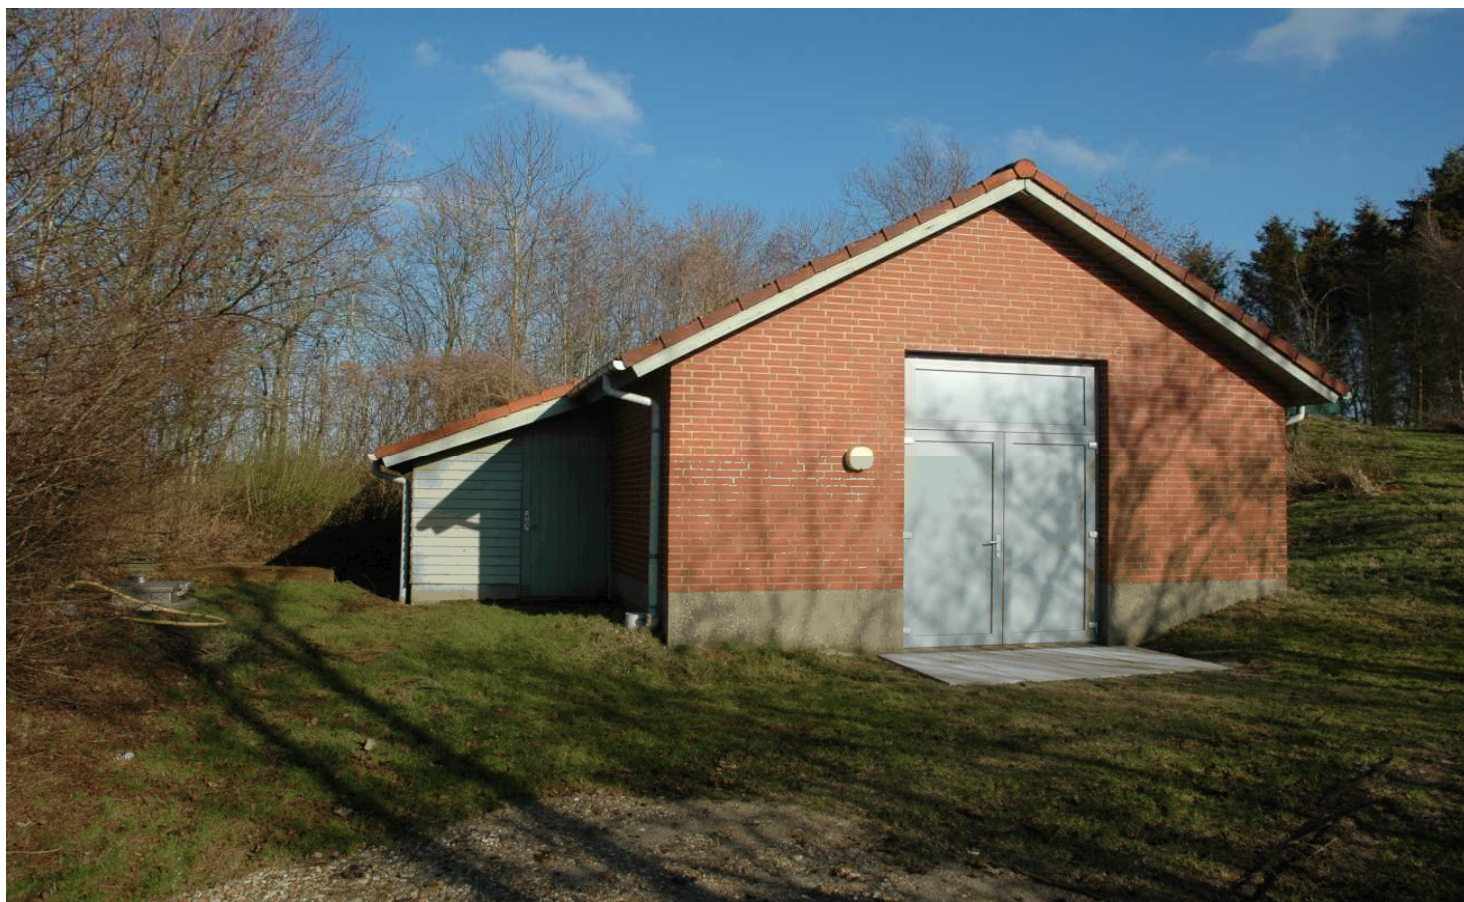
6 Affugter i vandværksbygningen
