Handlingsplan 2017

Klemensker Vandværk

Trin 1+2

Handlingsplan 2017 - trin 2 rapport
Trin 3 - resultater af handlingsplanen tilføjes senere.

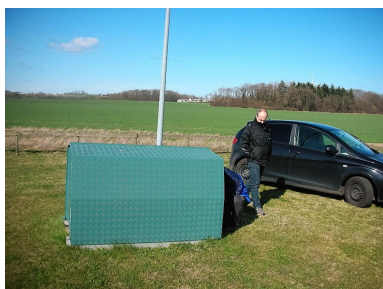
Boring - terrænstation

Ingen problemer - kun tjek af boring plus lidt ændringer af selve indvindingen og sikkerhed mod iltning.

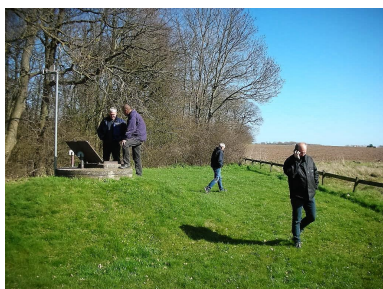
Nyker (lånt boring)

Der er problemer med stigende jern II på Nyker

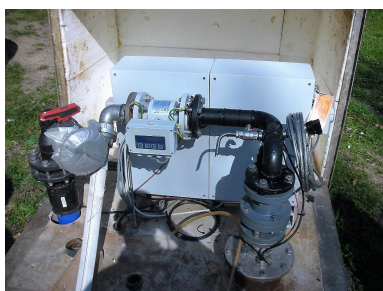
Nærfoto

Søsende kildeplads kan blive en meget vigtig kildeplads for den fremtidige drift.

Grundvandet kan - når det sikres bakteriefrit - anvendes ved direkte udpumpning i perioder, hvor der er for lidt reservekapacitet. Dog kan dette kun ske i korte perioder, da mangan p.t. ikke overholder kravet til drikkevand, men i en nødsituation kan vandet anvendes direkte.
