Opdatering af
Tilstandsrapport
med
forslag til handlingsplan
August 2009

Benløse Rundings Vandværk

Tilstandsrapport er udarbejdet af : Jørgen Krogh Andersen, Hydrogeolog, DVN - tlf. 98 66 66 66
Kvalitetssikring : Dorthe Michelsen, Teknisk assistent, DVN

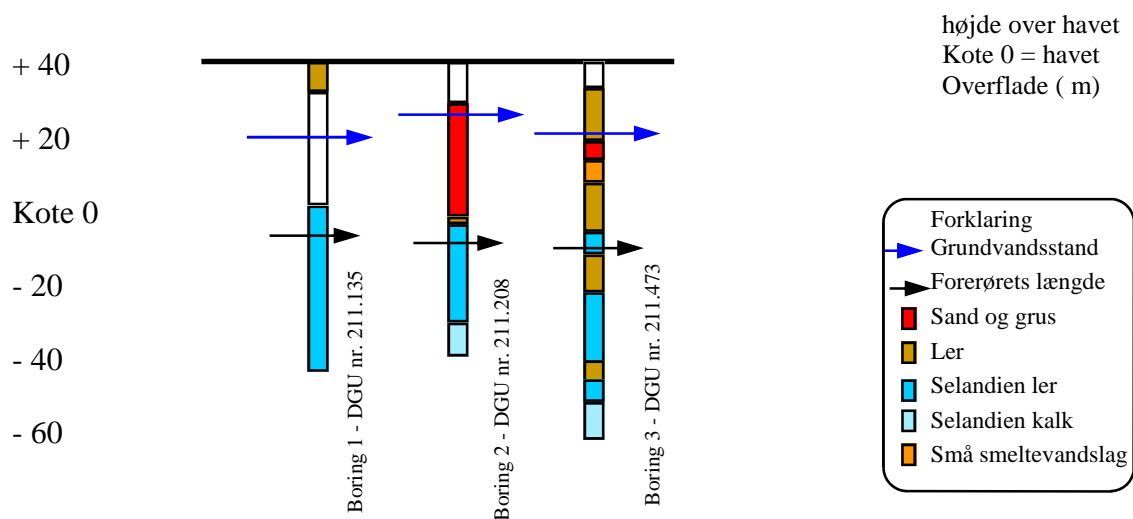
Vurdering boringer

Renovering af boring 1 er planlagt til 2010.

Boring 2 er i 2008 renoveret med nyt forerør, rustfri stigrør og SP30-4 frekvensreguleret pumpe samt udsyret.

Boring 3 er renoveret i 2004 med rustfrit stigrør og SP77-4 frekvensreguleret pumpe er renoveret. Trykprøvet i 2005.

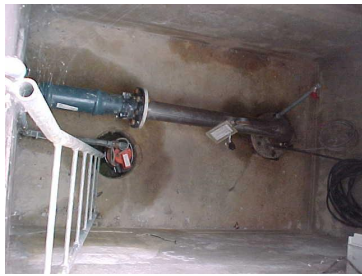
| TILSTANDSVURDERING | | |
|---|--|---|
| Samlet vurdering | | 4 |
| Bemærkninger, handling, m.m. Frekvensomformer (2008) | | |

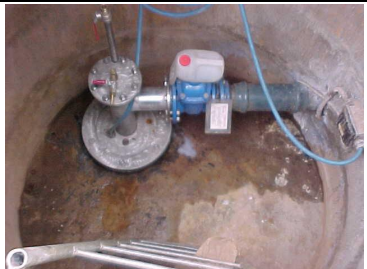
| TILSTANDSVURDERING | | |
|--|---|---|
| Seneste boringskontrol udført | 4/12 2008 | |
| Samlet vurdering | | 4 |
| Bemærkninger, handling, m.m. Trykprøvet i 2005 Frekvensomformer (2005) | | |
