# Handlingsplan November 2017

## **Ebdrup Vandværk**

**Baggrund for rapporten med forslag til handlingsplan.**

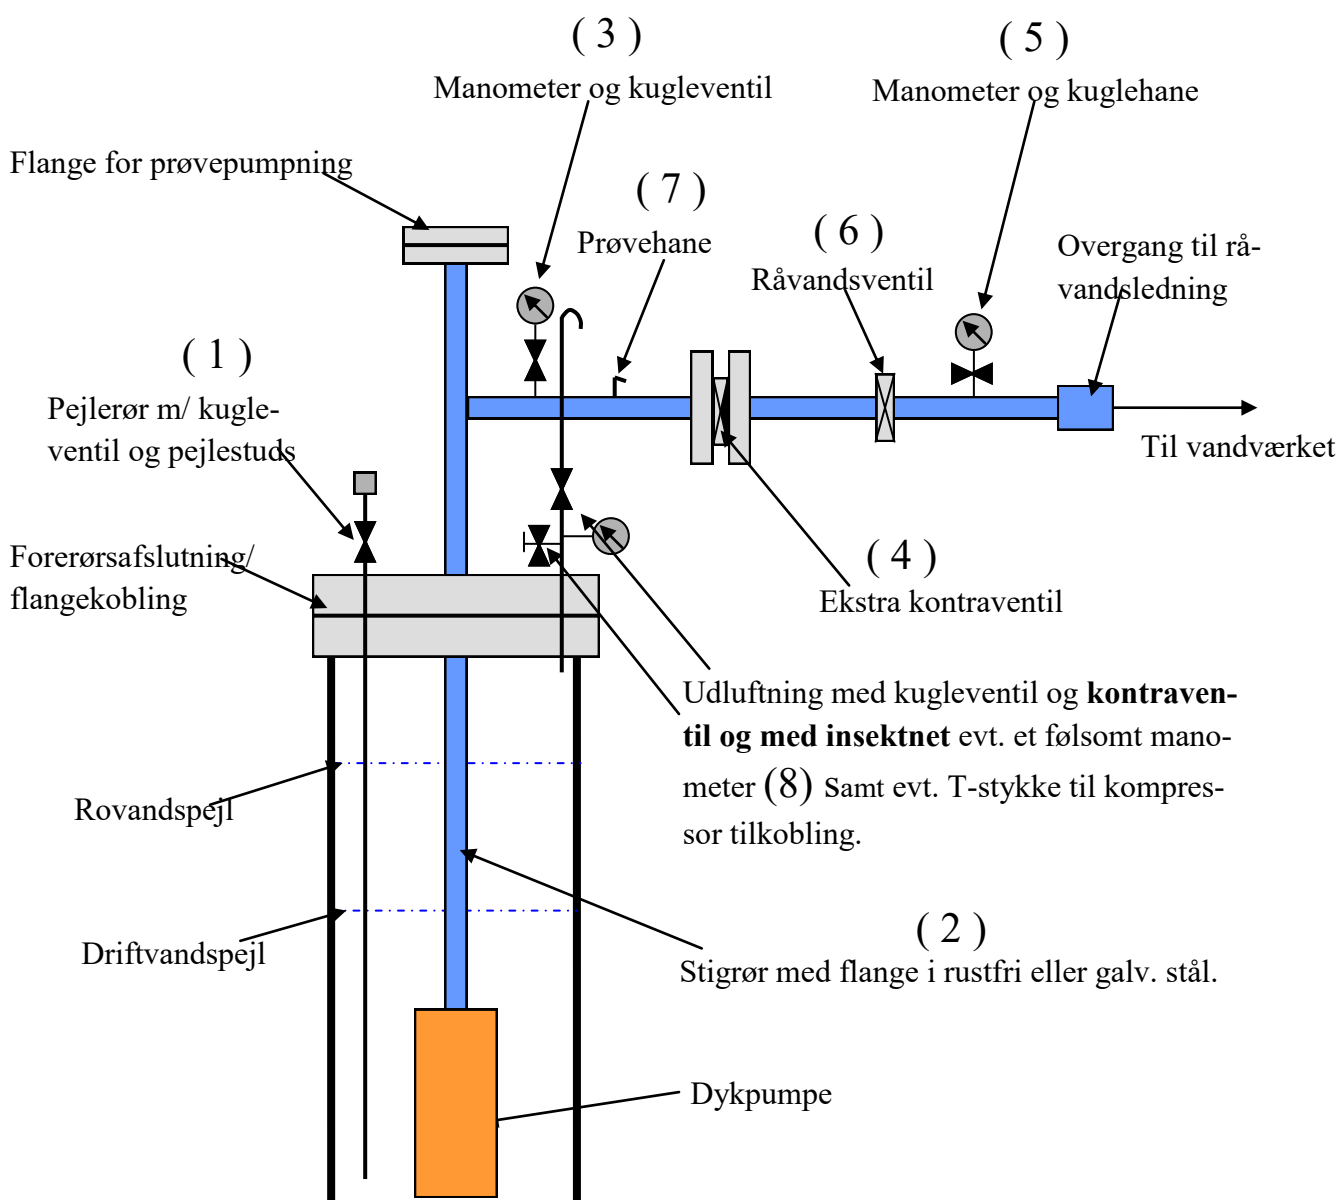
Principtegning: overvågning af indvindingsboringer, pejlinger, test for tæthed af boringens forerør, stigrør og kontraventil i dykpumpen samt råvandsledning (tæthed, aflejringer og at der er fornødent overtryk – hele tiden).

**Formål: følge den normale tilstand og undgå bakterier via råvandet.**

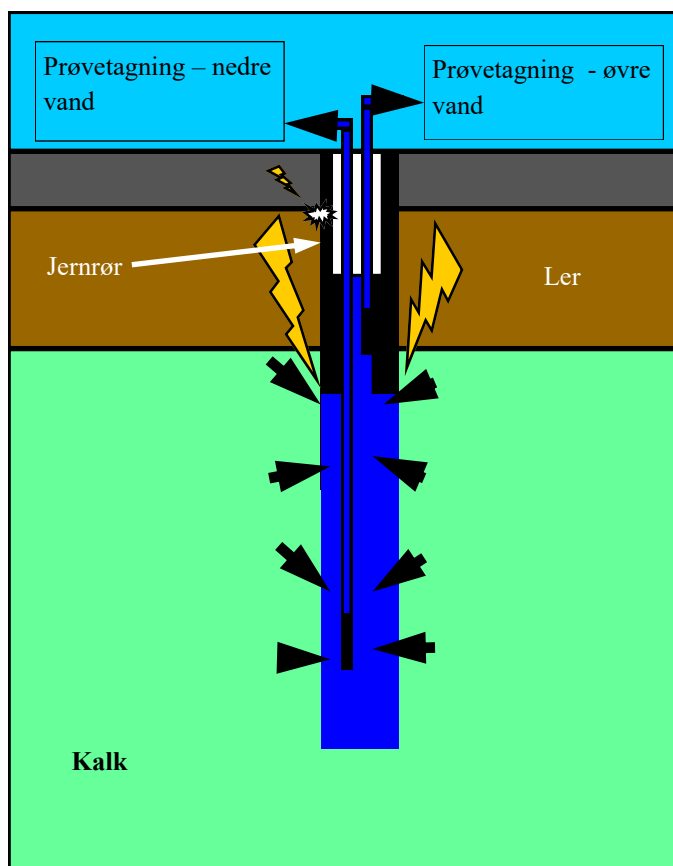
## BILAG 6 - Del af vejledning om "Geofiltrering" - del af jeres KUV Ledelse- & Drift

Princippet og forklaringer er vist i figuren.

Hvis årsagen til forureningen er utæthed i forerør eller "skorstenseffekt" – utæthed ned langs forerøret, kan der designes en afværgestrategi.

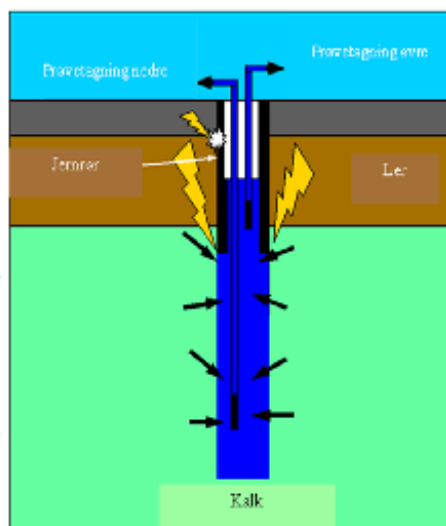
**Princip i separationspumpning.**  
 Vandværkets driftspumpe sænkes ned til bunden af boringen og kører så i normal drift råvand ind til vandværket. For oven sidder der en lille afværgepumpe – ofte en dykpumpe, som starter samtidig med driftspumpen. Herved laves et såkaldt "vandskel" inde i boringen. Det vand, som dannes tæt på boringen – herunder vand som siver ind via utætheder eller ned langs boringen – det øvre vand, bortledes.

"Skorstenseffekten" er illustreret ved de to store gule siksak pile - hvilket næsten altid vil forekomme i en eller anden udstrækning og omfang i de fleste borer. Er boringen ældre end 2007, kan man risikere, at der især i de borerne ikke er tilbagefyldt med ekspanderende bentonite i tilstrækkeligt omfang. Hvis tilbage-

fyldningen er sket med et andet tilfældigt sammensat materiale af fx ler og sand, kan årsagen til pesticider i råvandet ligge her - hvis altså der findes pesticider i det øvre vand, overfladevand o.lign.

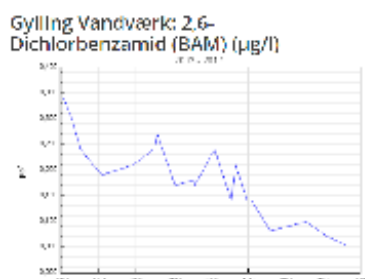
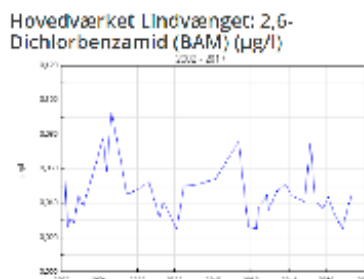
Udviklingen i drikkevandet for Gylling Vandværk og Hjern Vandværk.

På grafen tv. ses, at Gylling Vandværk har leveret drikkevand uden BAM siden 2013, og Hjern Vandværk har også leveret rent drikkevand. Begge vandværker indvinder fra sårbare magasiner og holder også et stabilt lavt nitratindhold – endda med faldende tendens. Se selv flere grafer og data på [www.mitdrikkevand.dk](http://www.mitdrikkevand.dk)

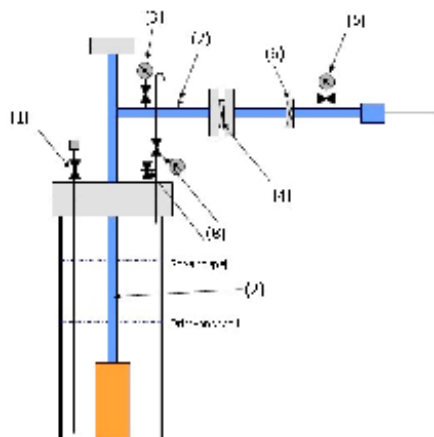
Når DVN underviser vandværksfolk i egenkontrol af sine borer, gennemgår vi en række punkter, hvor der sættes fokus på at følge boringens og bestyknings fysiske tilstand. Desuden kan man ofte på udviklingen i de kemiske analyser og selve borejournalen se, om der er tegn på en risiko for den såkaldte "skorstenseffekt", hvor øvre (og evt. pesticidforurenset vand) siver ned boreringsnært, og dermed findes der en øget risiko for fund af pesticidrester ved prøvetagningen fra boringen.

Undersøgelser fra GEUS har vist, at selv såkaldte monitoringsboringer under programmet GRUMO også har haft problemer med "skorstenseffekt", så det er en gammel nyhed, men desværre et faktum, som der ikke er sat fokus på fra bl.a. statens styrelser m.fl.

Ud over at følge boringens tilstand ved pejlinger og sammenholde disse med pumpens kapacitet – heraf boringens specifikke kapacitet - er det vigtigt også at følge flere andre målinger fx hvert kvartal – bl.a. forurenings tæthed, hvilket let kan tjekkes af vandværket selv og ved en mere omfattende tryktest med trykluft – fx hver 5. år eller ved hovedeftersyn af boringen.
