**Tilstandsrapport
med
forslag til handlingsplan
Juli 2011**

Hinnerup Vandværk

Delrapport nr. 1 - Tilstandsrapport med forslag til handlingsplan og opgaver.

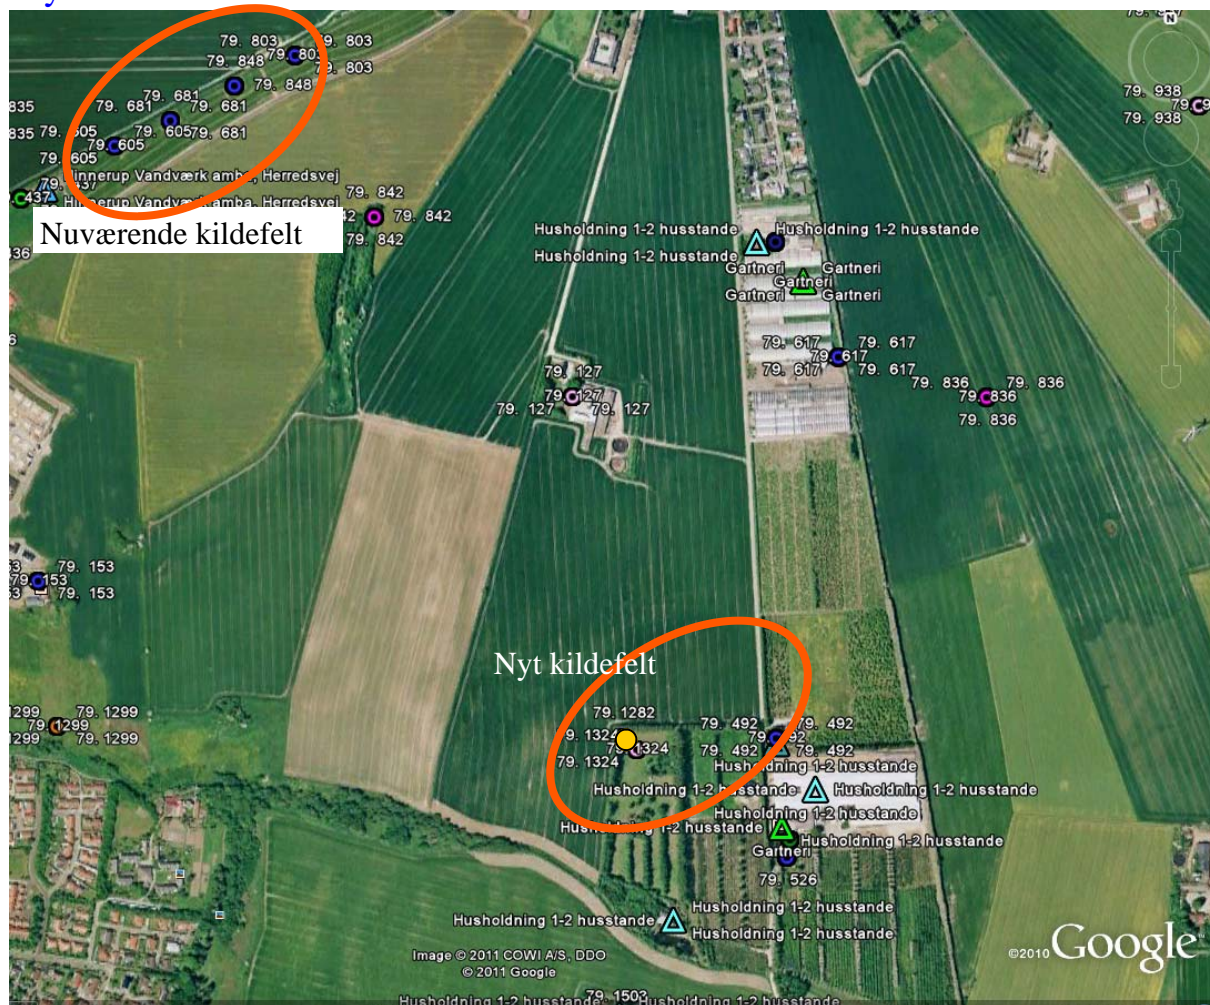
Oversigtskort med placering af eksisterende kildefelt og det nye kildefelt, hvor amtets overvågningsboring/DGU 79.1282 er placeret.

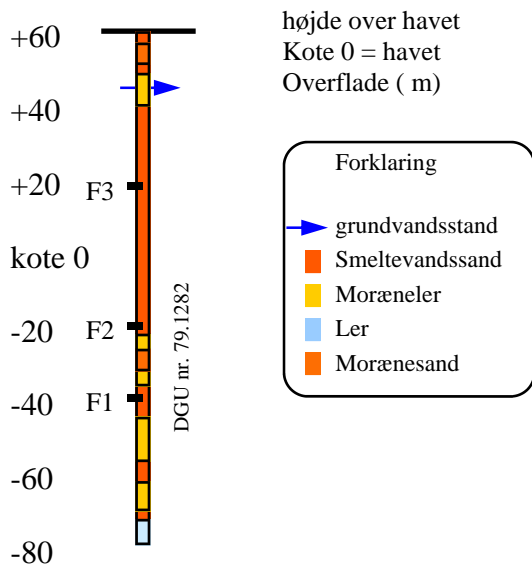
Hinnerup vandværk har købt 10 ha landbrugsjord i forbindelse med plan for nyt kildefelt. (rød cirkel mod syd i luftfoto)

Der søges om tilladelse til udførelse af en prøveindvindingsboring i nærheden - lidt nordlig for boring DGU nr. 79.1282.

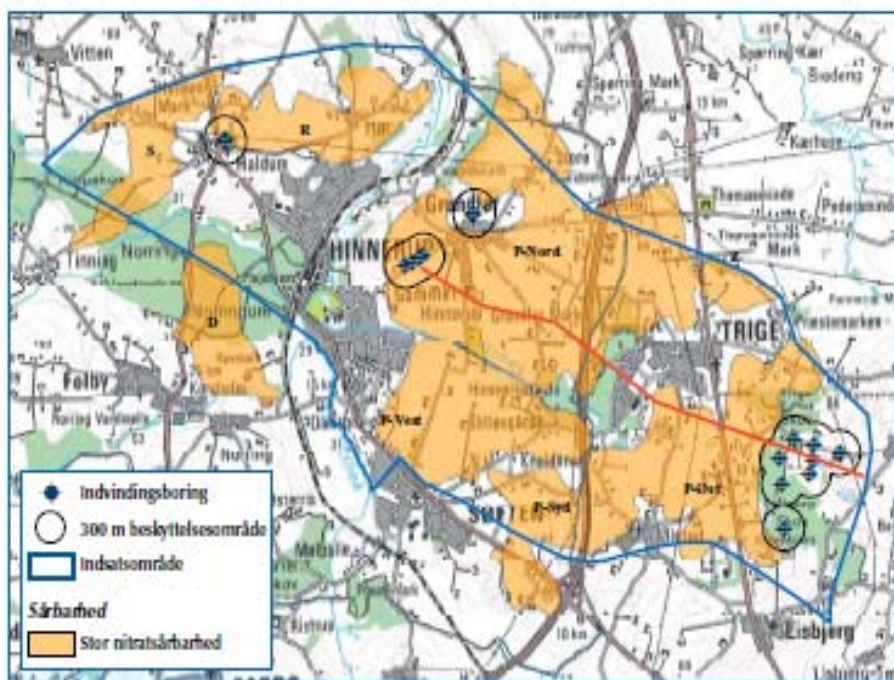
Figur 4.5 Oversigt over sårbare områder i indsatsområde Truelsbjerg samt tilgrænsende indsatsområder. Områdeangivelserne (eks. "P-Nord") refererer til områdebeskrivelserne i teksten. Den røde linie angiver et karakteristisk profilsnit for indsatsområde Truelsbjerg (se figur 4.2).

Det foreslås derfor at kombinere kortlægningen med placering af nye undersøgelsesboringer, for endeligt at få slået fast, hvor stort et nitratproblem der faktisk eksisterer.

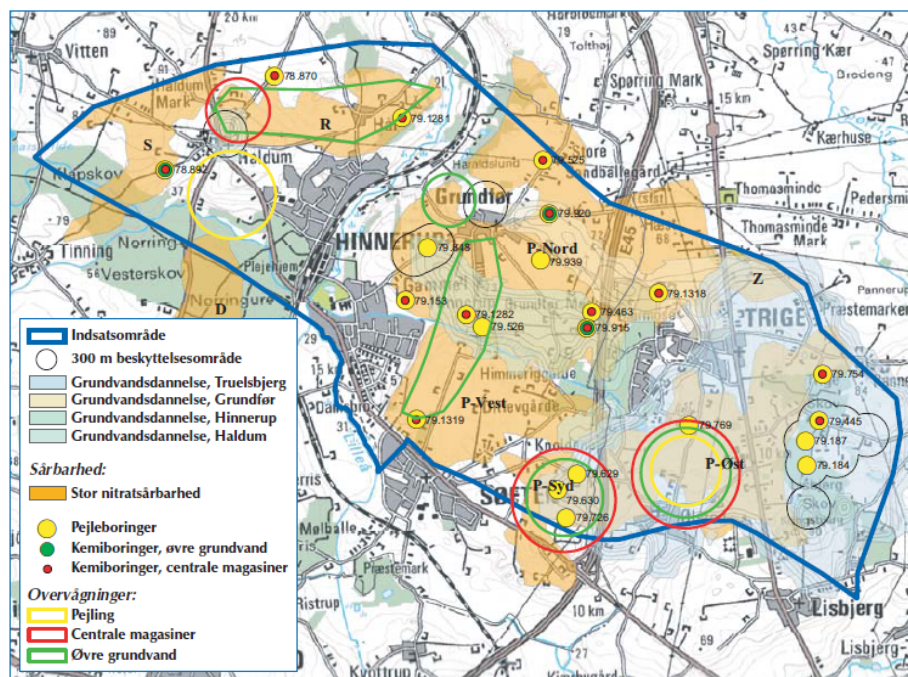
Figur 4.7 Anbefalede overvågningsboringer /lokaliteter med angivelse af overvågningsformål. En detaljeret beskrivelse af overvågningsstrategi og analyseprogram fremgår af "Redegørelse for grundvandsressourcerne i Indsatsområde Truelsbjerg, Resumé og anbefalinger". Ved meddelelse af nye tilladelser efter vandforsyningsloven opstilles vilkår om overvågning for de vandværker, hvor der er sammenfald mellem grundvandsdannende oplande/interesseområder og overvågningslokaliteter.
